CATALOGUE EUROPEEN D'INSPECTION VISUELLE DES ESSIEUX

CRITERES POUR ESSIEUX PEINTS

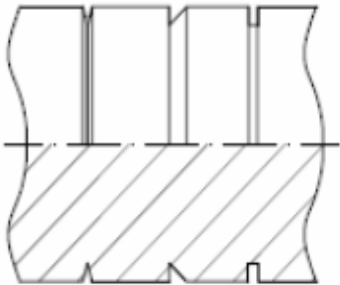
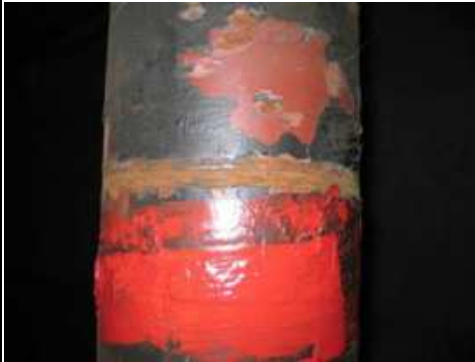
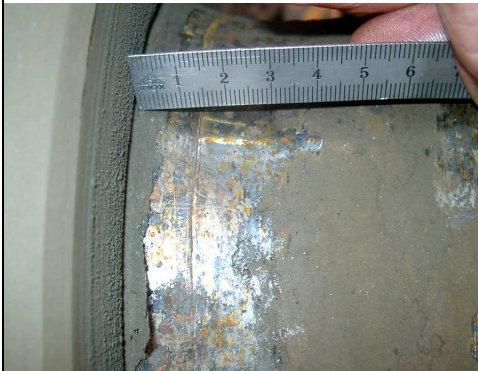
31 Défauts mécaniques rainures circulaires avec arrêtes vives			Essieux peints
Constations et conséquences:			
	Les rainures sont caractérisées par des arrêtes vives.		
	Les défauts mécaniques sous forme de rainures ne sont pas admissibles.		
Décisions:			
	Rechercher les causes sur le wagon et réparer en conséquence		
	Retirer du service selon		Cas A
	Marquer 1 dans la colonne “ X ” du tableau de suivi de l’EVIC		X

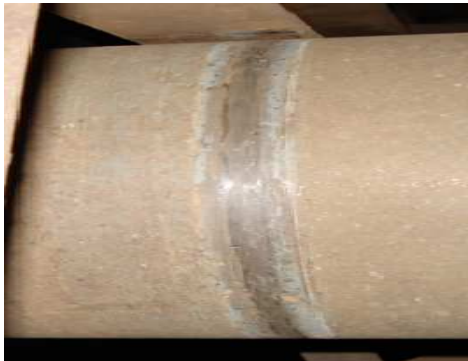
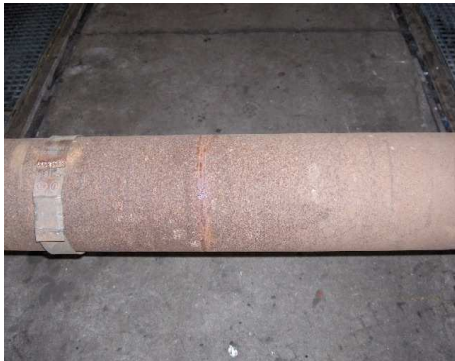
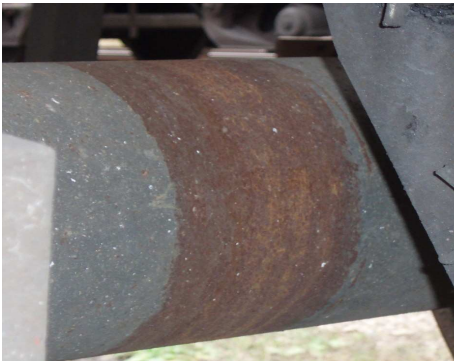
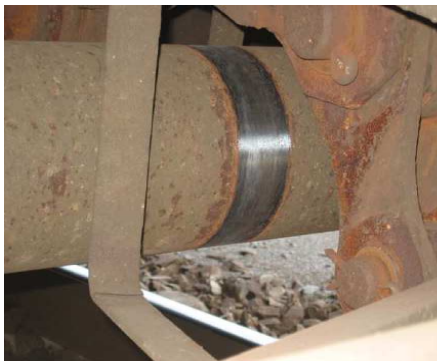
32 Défauts mécaniques – rainures circulaires sans arête vive		Essieux peints
Constations et conséquences:		
	Caractérisées par des contours sans arrête vive (GCU Annexe 9, 1.6.2). Les rainures circulaires sont créées en service (par le frottement des timoneries de frein par exemple) et endommagent la protection anti-corrosion.	
Décisions:		
	Rechercher les causes sur le wagon et réparer en conséquence	
	Retirer du service	Cas B
	Si les défauts sont > 1mm: (selon GCU)	Cas A
	Marquer 1 dans la colonne “X” du tableau de suivi de l’EVIC	X

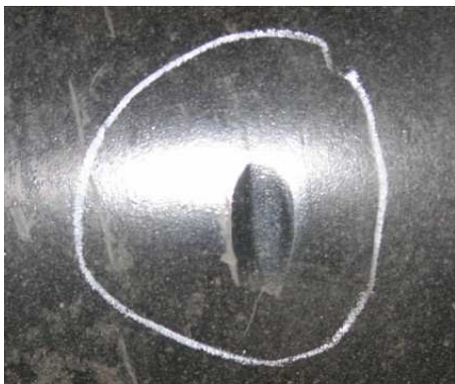
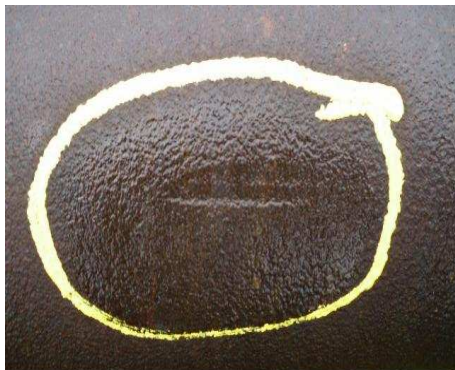
33 Défaits mécaniques – entailles aigues		Essieux peints
Constations et conséquences:		
	Les entailles apparaissent localement et sont caractérisées par une forme aigue.	
	La présence d'entailles aigues n'est pas admissible.	
Décisions:		
	Retirer du service (selon les critères du GCU)	Cas A
	Marquer 1 dans la colonne “ X ” du tableau de suivi de l'EVIC	X

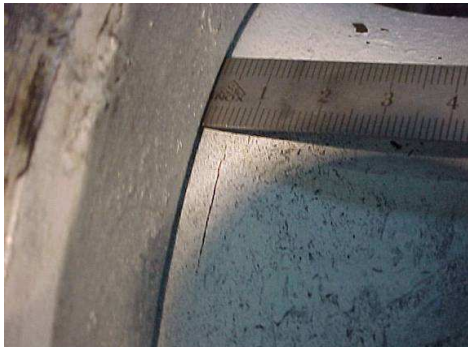
34 Défauts mécaniques – fissures		Essieux peints
Constations et conséquences:		
	Les fissures apparaissent localement dans le corps (pas nécessairement dans la peinture) et sont caractérisées et visibles sous forme de fines lignes.	
	La présence de fissures dans le matériau n'est pas admissible.	
Décisions:		
	Retirer du service	Cas A
	Marquer 1 dans la colonne " X " du tableau de suivi de l'EVIC	X

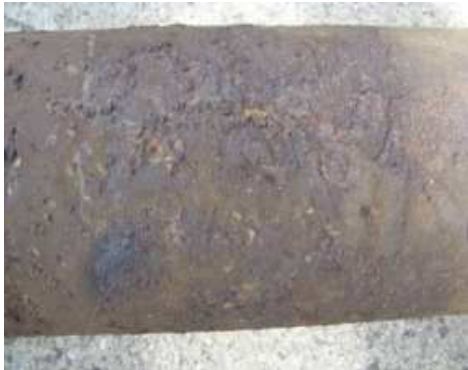
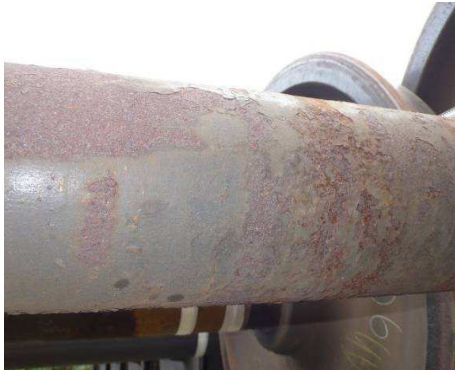
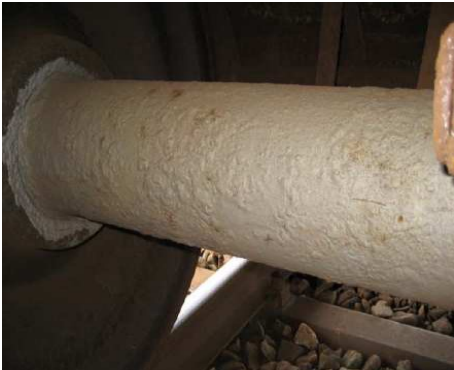
35 Défauts de surface – zones largement et fortement corrodées		Essieux peints
Constations et conséquences:		
	Les défauts de surface sous forme de zones largement et profondément corrodées ne sont pas admissibles.	
Décisions:		
	Retirer du service	Cas B
	Marquer 1 dans la colonne “ X ” du tableau de suivi de l’EVIC	X

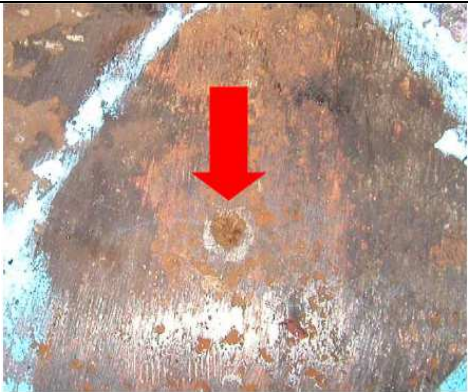
36 Défauts de surface – piqûres profondes de corrosion		Essieux peints
Constations et conséquences:		
	La présence de piqûres profondes de corrosion (résultant par exemple d’effets chimiques) n’est pas admissible.	
Décisions:		
	Retirer du service	Cas B
	Marquer 1 dans la colonne “ X ” du tableau de suivi de l’EVIC	X

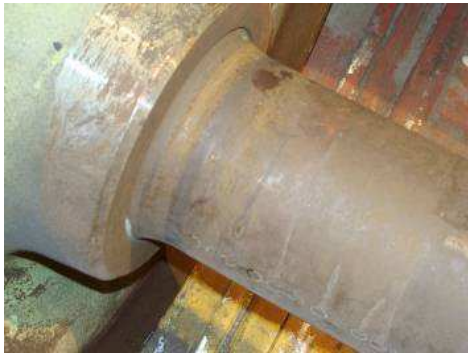
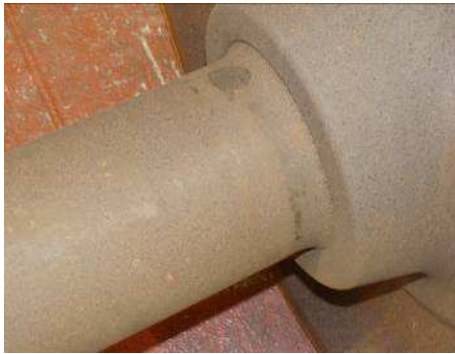
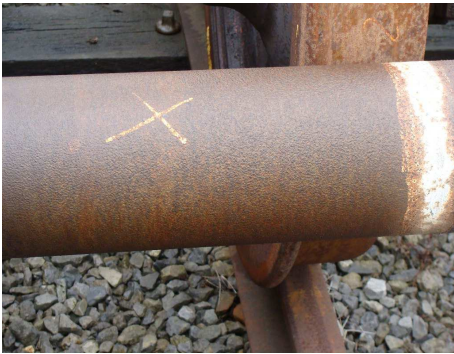
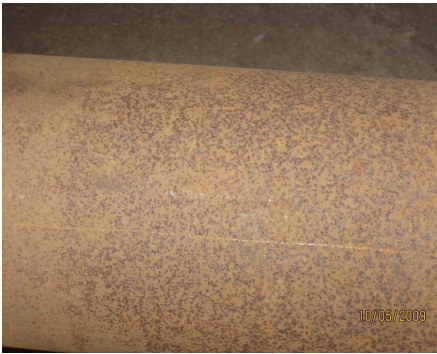
40 Pas de défauts apparence acceptable		Essieux non peints
Constations et conséquences:		
	Il existe des règles de maintenance qui ne requièrent aucune protection anti-corrosion. Les axes et les roues ne sont pas peintes et dans ce cas il se forme en service une fine couche d'oxydation uniforme en surface.	
	Le retour d'expérience de la SNCB prouve qu'un tel système de maintenance ne conduit pas à des ruptures d'essieux en service.	
Décisions:		
	La corrosion profonde n'est pas acceptable.	
	Laisser en service les essieux “comme neuf”, “très bon”, “bon” et “acceptable”	
	Marquer 1 dans la colonne “ ok ” du tableau de suivi de l'EVIC	OK

Exemples de défauts:			
Comme neuf	Très bon	Bon	Acceptable

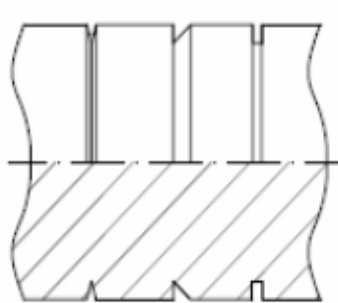
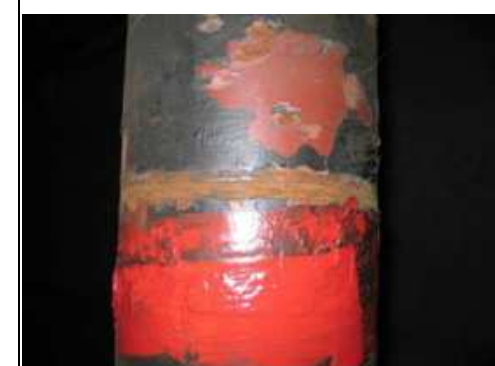
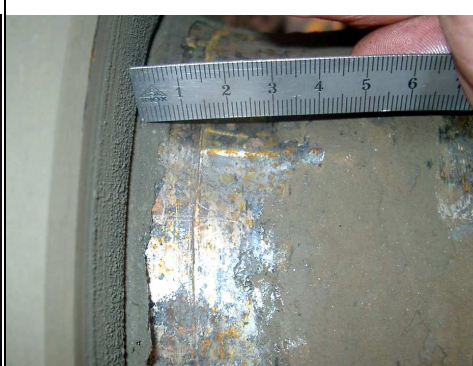
41 Défauts mécaniques rainures circulaires avec arrêtes vives			Essieux non peints
Constations et conséquences:			
	Les rainures sont caractérisées par des arrêtes vives.		
	Les défauts mécaniques sous forme de rainures ne sont pas admissibles.		
Décisions:			
	Rechercher les causes sur le wagon et réparer en conséquence		
	Retirer du service selon		Cas A
	Marquer 1 dans la colonne “X” du tableau de suivi de l’EVIC		X

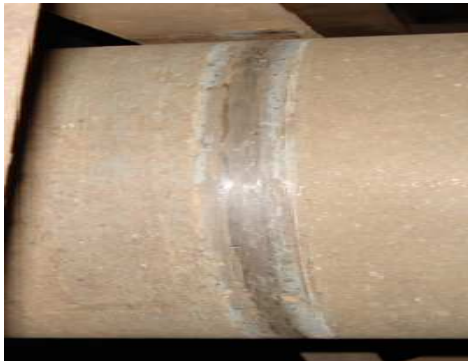
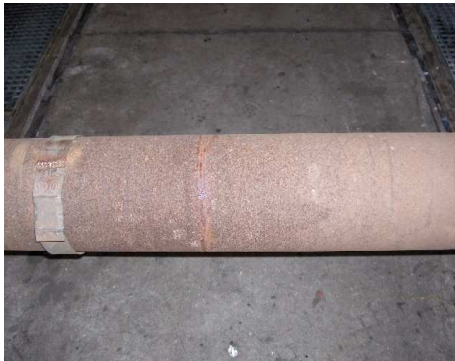
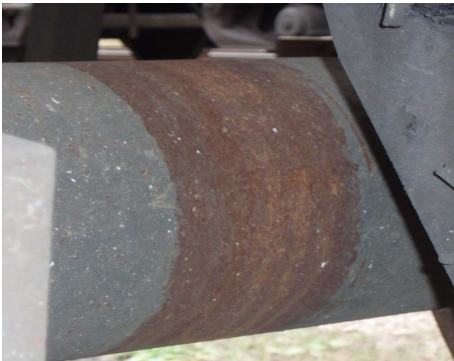
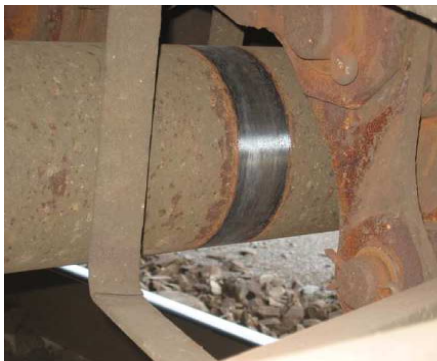
42 Défauts mécaniques – rainures circulaires sans arête vive		Essieux non peints
Constations et conséquences:		
	Caractérisées par des contours sans arrête vive (GCU Annexe 9, 1.6.2). Les rainures circulaires sont créées en service (par le frottement des timoneries de frein par exemple) et endommagent la protection anti-corrosion.	
Décisions:		
	Rechercher les causes sur le wagon et réparer en conséquence	
	Retirer du service	Cas B
	Si les défauts sont > 1mm: (selon GCU)	Cas A
	Marquer 1 dans la colonne “X” du tableau de suivi de l’EVIC	X

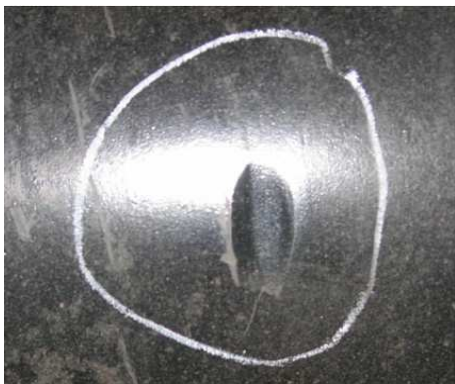
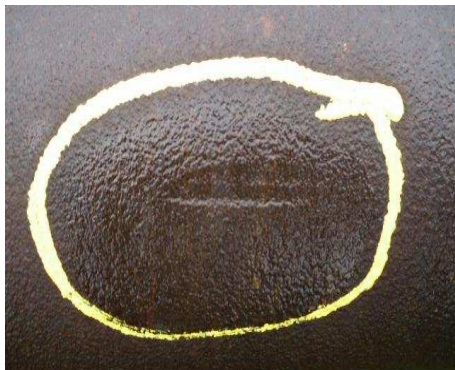
43 Défauts mécaniques – entailles aigues		Essieux non peints
Constations et conséquences:		
	Les entailles apparaissent localement et sont caractérisées par une forme aigue.	
	La présence d’entailles aigues n’est pas admissible.	
Décisions:		
	Retirer du service (selon les critères du GCU)	Cas A
	Marquer 1 dans la colonne “ X ” du tableau de suivi de l’EVIC	X

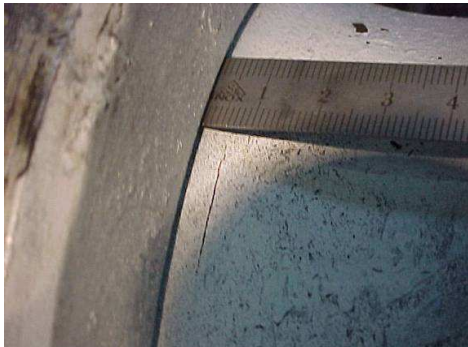
44 Défauts mécaniques – fissures		Essieux non peints
Constations et conséquences:		
	Les fissures apparaissent localement dans le corps (pas nécessairement dans la peinture) et sont caractérisées et visibles sous forme de fines lignes.	
	La présence de fissures dans le matériau n’est pas admissible.	
Décisions:		
	Retirer du service	Cas A
	Marquer 1 dans la colonne “ X ” du tableau de suivi de l’EVIC	X

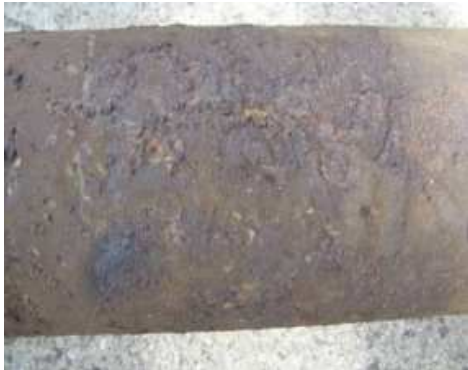
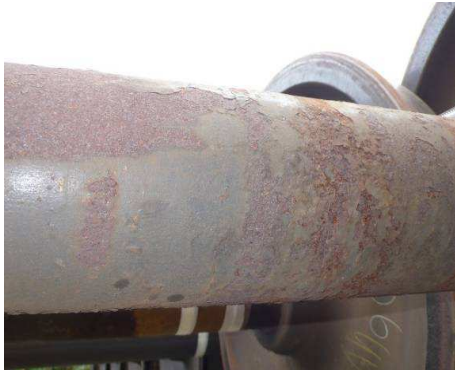
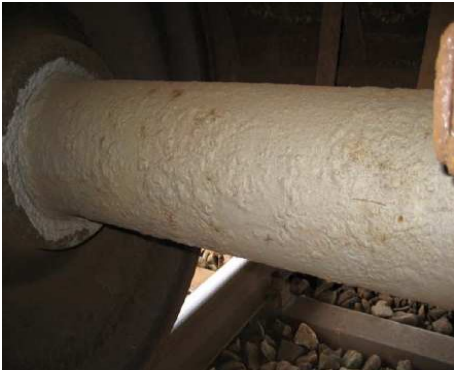
45 Défauts de surface – zones largement et fortement corrodées		Essieux non peints
Constations et conséquences:		
	Les défauts de surface sous forme de zones largement et profondément corrodées ne sont pas admissibles.	
Décisions:		
	Retirer du service	Cas B
	Marquer 1 dans la colonne “ X ” du tableau de suivi de l’EVIC	X

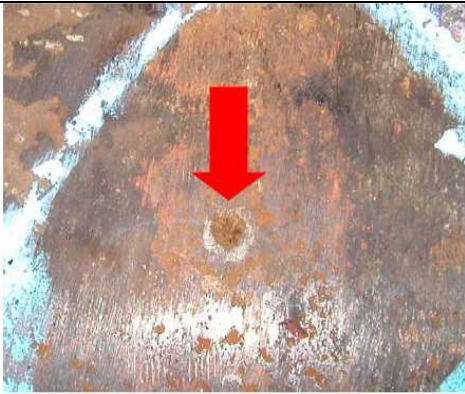
46 Défauts de surface – piqûres profondes de corrosion		Essieux non peints
Constations et conséquences:		
	La présence de piqûres profondes de corrosion (résultant par exemple d’effets chimiques) n’est pas admissible.	
Décisions:		
	Retirer du service	Cas B
	Marquer 1 dans la colonne “ X ” du tableau de suivi de l’EVIC	X
