EUROPEAN VISUAL INSPECTION CATALOGUE (EVIC)

CATALOGO EUROPEO di ISPEZIONE VISIVA per ASSI di CARRI MERCI

**da utilizzare negli Impianti durante le operazioni di manutenzione 1°
livello su carri merci**

*Documento preparato a cura di :
Joint Sector Support Group della Task Force ERA “Freight Wagon Maintenance”*

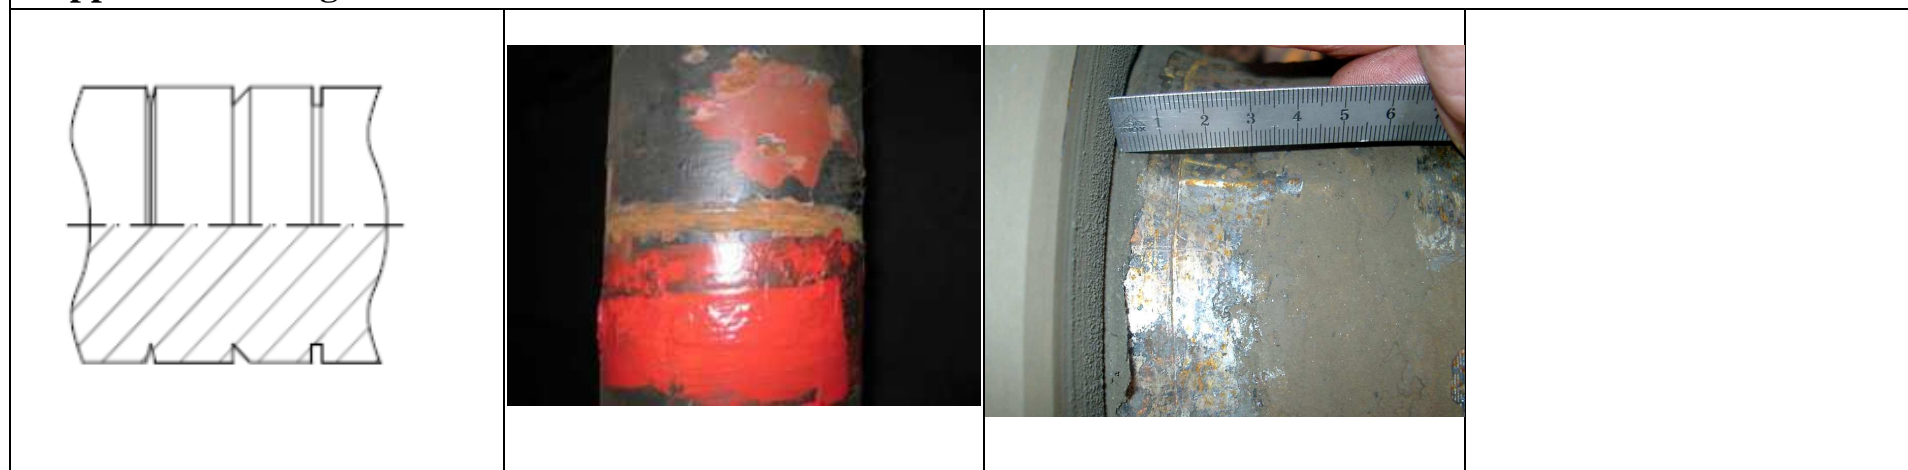
31 Danneggiamento meccanico – scanalature circonferenziali a spigolo vivo		Assili verniciati
Informazioni rilevanti:		
	Questo danneggiamento è caratterizzato da spigoli vivi circonferenziali o da scanalature con zone di transizione a spigolo vivo.	
	Non sono ammessi danneggiamenti meccanici al materiale base sotto forma di scanalature.	
Decisioni:		
	Controllare sul carro le cause che possono aver originato questo danneggiamento e riparare conseguentemente	
	Togliere la sala dal servizio secondo quanto previsto per il caso A	Caso A
	Riportare 1 nella colonna “X” del file di raccolta dati EVIC	X

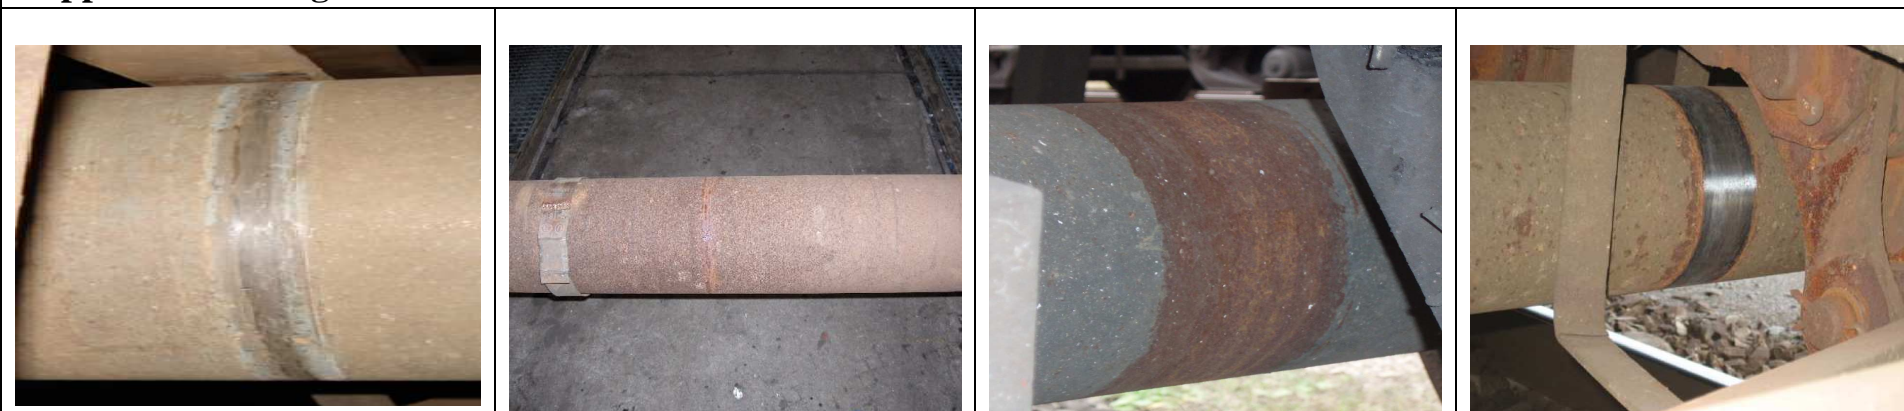
32 Danneggiamento meccanico – incisioni con bordi smussati		Assili verniciati
Informazioni rilevanti:		
	Caratterizzato da zone di transizione con bordi smussati (GCU Annex 9, 1.6.2). Abrasioni che insorgono in servizio (causate ad es. dallo strisciamento dei leveraggi del freno) e che comportano danneggiamenti al rivestimento protettivo anti-corrosione (verniciatura).	
Decisioni:		
	Controllare sul carro le cause che possono aver originato questo danneggiamento e riparare conseguentemente	
	Rimuovere dal servizio, secondo il caso B	Caso B
	Se c'è danneggiamento al materiale base con profondità > 1mm: caso A (in accordo alle GCU)	Caso A
	Riportare 1 nella colonna “X” del file di raccolta dati EVIC	X

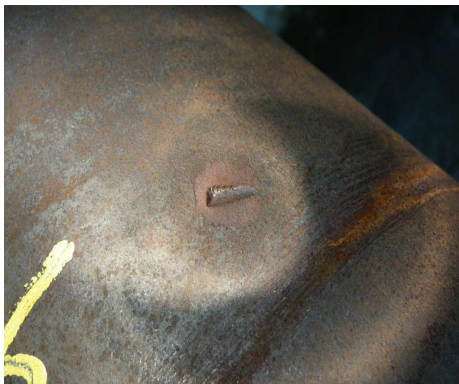
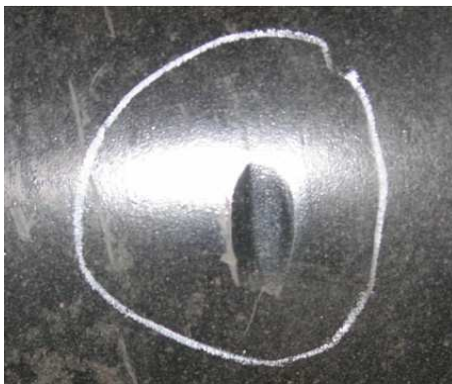
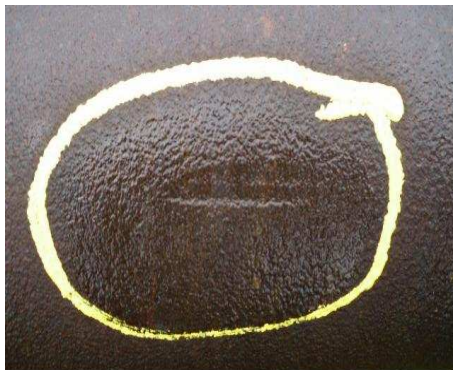
33 Danneggiamento meccanico – intagli con bordi angolati		Assili verniciati
Informazioni rilevanti:		
	Intagli con bordi angolati possono verificarsi localmente e sono caratterizzati da contorni a spigolo.	
	Non sono ammessi danneggiamenti meccanici al materiale base sotto forma di intagli.	
Decisioni:		
	Togliere la sala dal servizio secondo quanto previsto per il caso A (in accordo ai criteri GCU)	Caso A
	Riportare 1 nella colonna “X” del file di raccolta dati EVIC	X

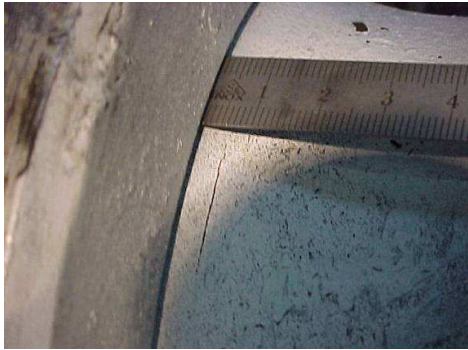
34 Danneggiamento meccanico – cricche		Assili verniciati
Informazioni rilevanti:		
	Cricche possono verificarsi localmente e sono caratterizzate (quando visibili) da linee sottili.	
	Non sono ammessi danneggiamenti meccanici al materiale base sotto forma di cricche.	
Decisioni:		
	Togliere la sala dal servizio secondo quanto previsto per il caso A	Caso A
	Riportare 1 nella colonna “ X ” del file di raccolta dati EVIC	X

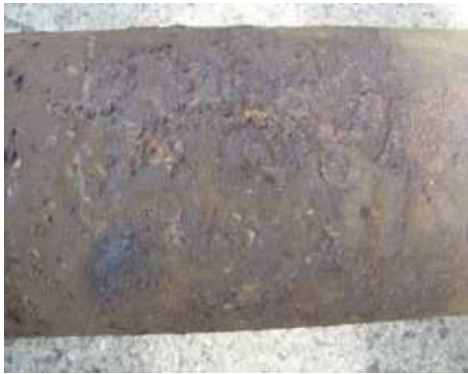
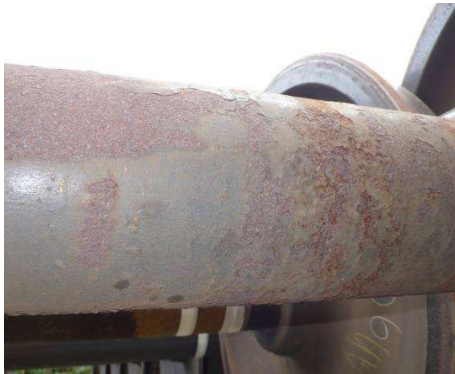
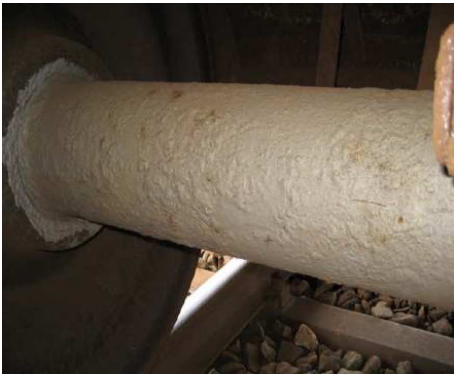
35 Danneggiamento di superficie – corrosione accentuata, profonda e ampia		Assili verniciati
Informazioni rilevanti :		
	Non sono ammessi danneggiamenti alla superficie del materiale base sotto forma di ampie aree pesantemente corrose (da vecchi danneggiamenti allo strato protettivo)..	
Decisioni:		
	Togliere la sala dal servizio secondo quanto previsto per il caso B	Caso B
	Riportare 1 nella colonna “X” del file di raccolta dati EVIC	X

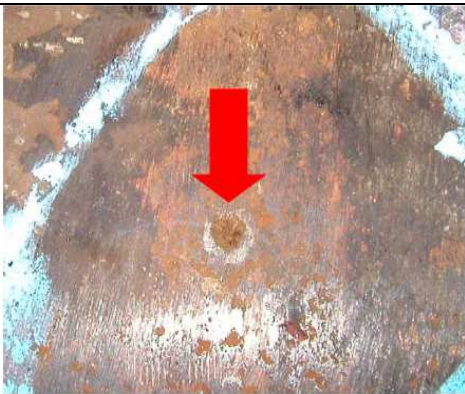
36 Danneggiamento di superficie –Singoli segni di corrosione profonda–vaiolature		Assili verniciati
Informazioni rilevanti :		
	Non sono ammessi danneggiamenti alla superficie del materiale base sotto forma di vaiolature o segni locali di corrosione profonda (ad es. riconducibili ad azione chimica)..	
Decisioni:		
	Togliere la sala dal servizio secondo quanto previsto per il caso B	Caso B
	Riportare 1 nella colonna “ X ” del file di raccolta dati EVIC	X

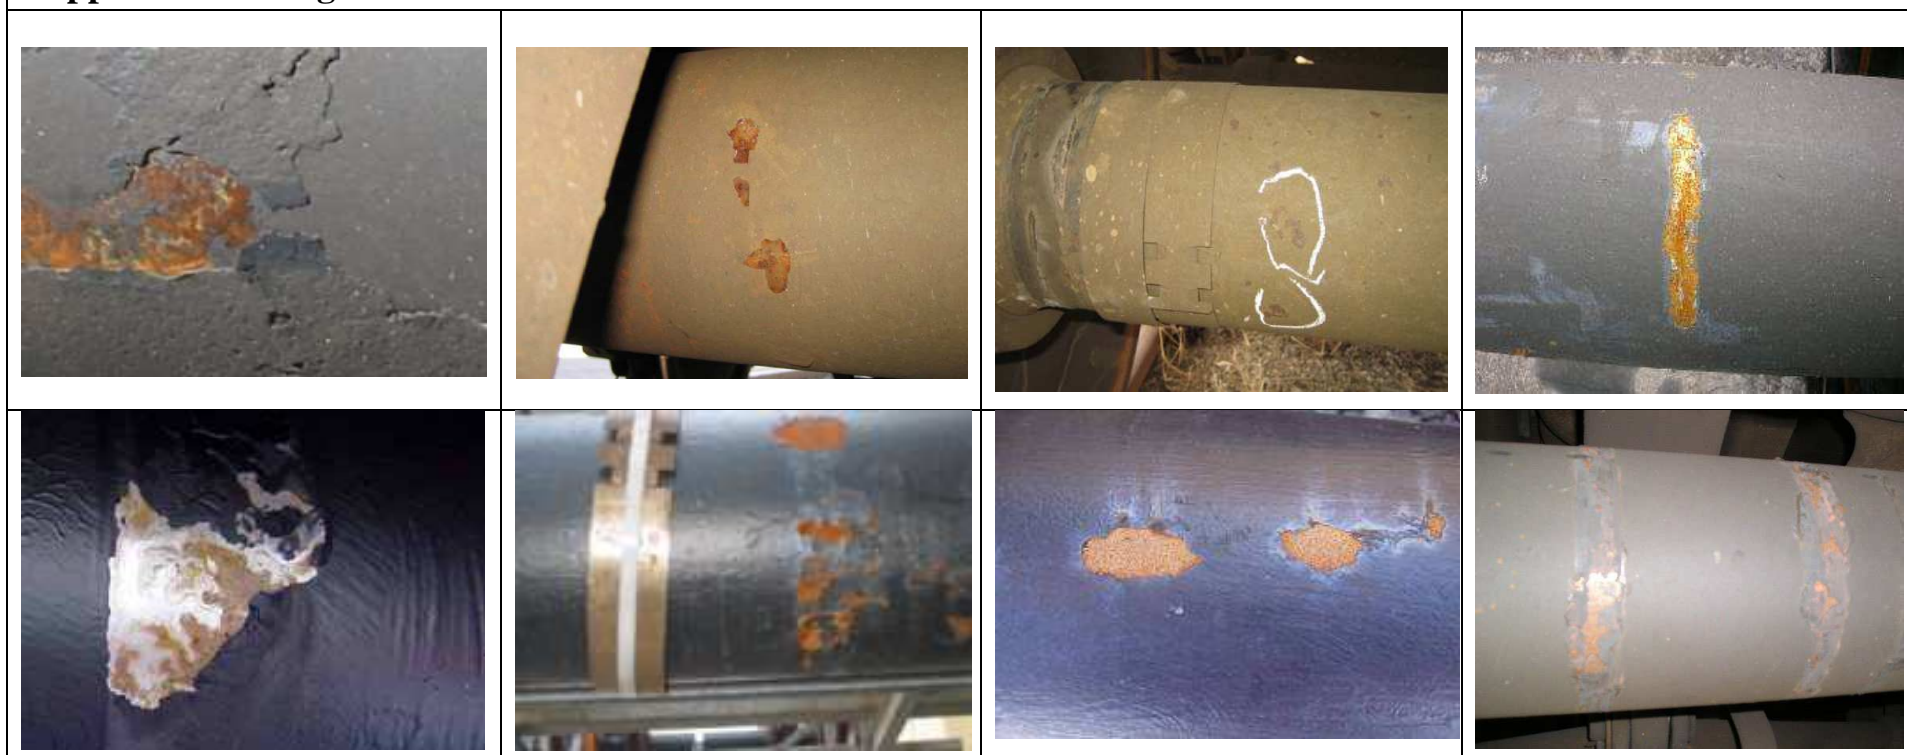
37 Danni allo strato protettivo – con o senza corrosione	Assili verniciati
--	-------------------

Informazioni rilevanti:		
	Distacchi locali del rivestimento protettivo (verniciatura), con o senza corrosione.	
Decisioni:		
	Lasciare la sala in servizio secondo quanto previsto per il caso C o riparare il danneggiamento sulla sala “in situ”.	Caso C
	Riportare 1 nella colonna “C” del file di raccolta dati EVIC	C

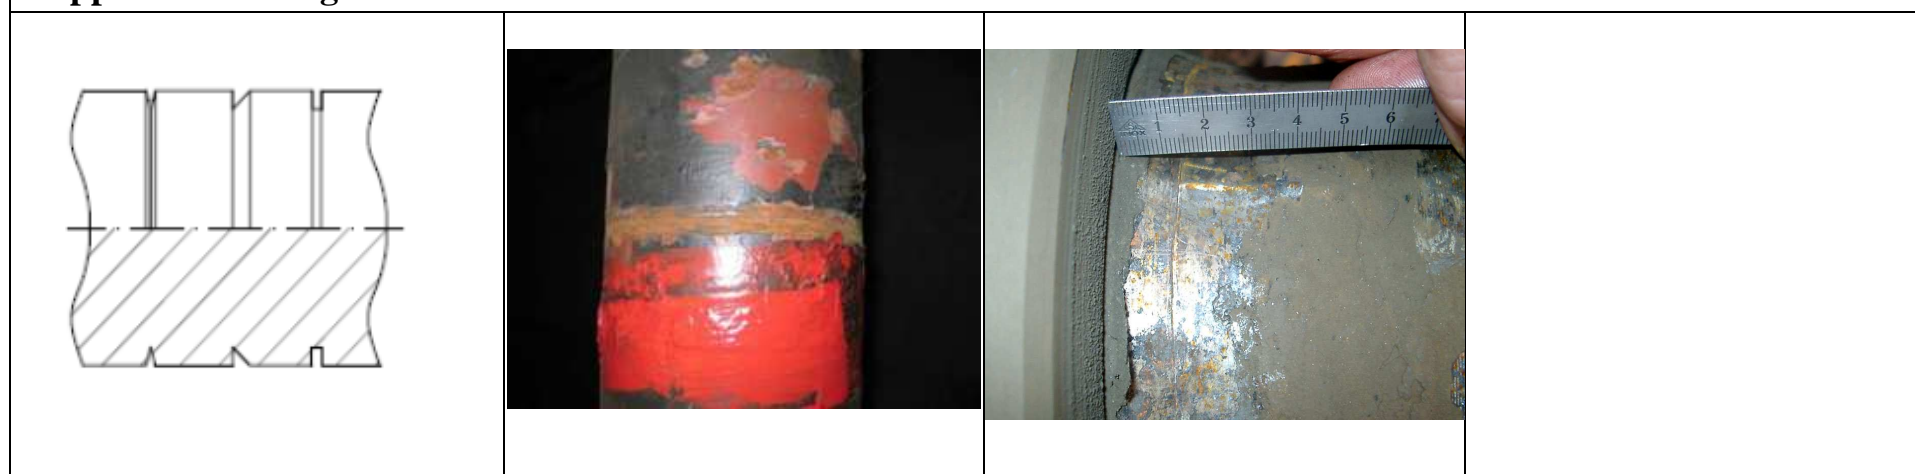
41 Danneggiamento meccanico – scanalature circolari a spigolo vivo		Assili non verniciati
Informazioni rilevanti:		
	Questo danneggiamento è caratterizzato da spigoli vivi circolari o da scanalature con zone di transizione a spigolo vivo.	
	Non sono ammessi danneggiamenti meccanici al materiale base sotto forma di scanalature.	
Decision:		
	Controllare sul carro le cause che possono aver originato questo danneggiamento e riparare conseguentemente	
	Togliere la sala dal servizio secondo quanto previsto per il caso A	Caso A
	Riportare 1 nella colonna “X” del file di raccolta dati EVIC	X

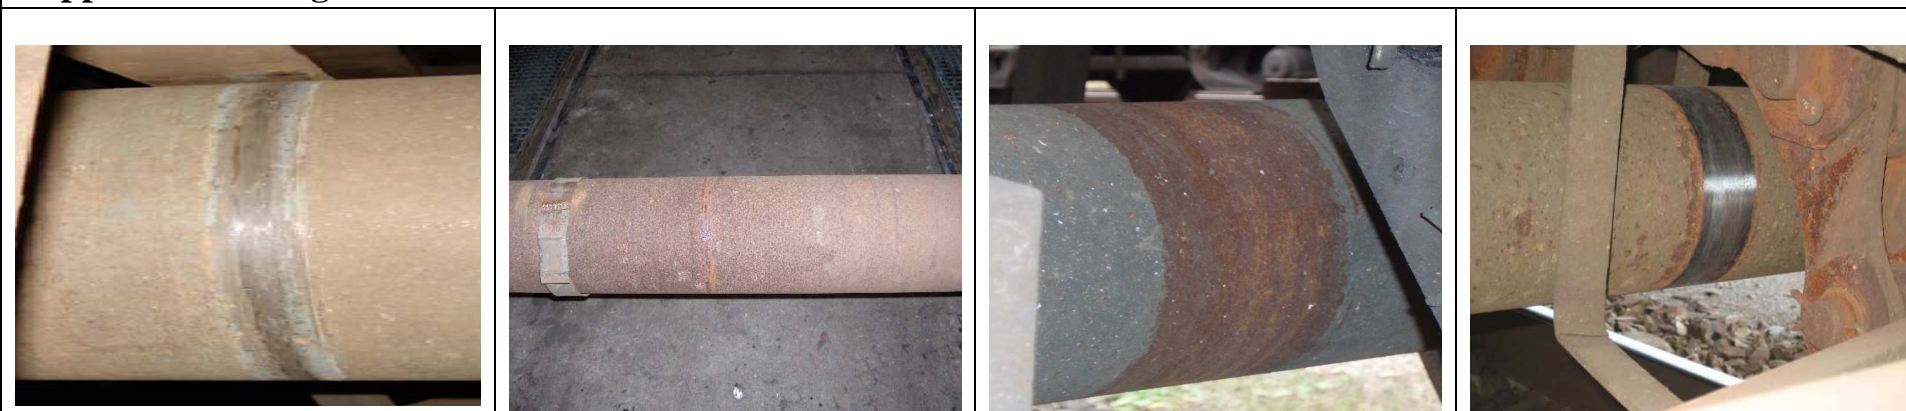
42 Danneggiamento meccanico – incisioni con bordi smussati		Assili non verniciati
Informazioni rilevanti:		
	Caratterizzato da zone di transizione con bordi smussati (GCU Annex 9, 1.6.2). Abrasioni che insorgono in servizio (causate ad es. dallo strisciamento dei leveraggi del freno) e che comportano danneggiamenti al rivestimento protettivo anti-corrosione (verniciatura).	
Decisioni:		
	Controllare sul carro le cause che possono aver originato questo danneggiamento e riparare conseguentemente	
	Rimuovere dal servizio, secondo il caso B	Caso B
	Se c'è danneggiamento al materiale base con profondità > 1mm: caso A (in accordo alle GCU)	Caso A
	Riportare 1 nella colonna “X” del file di raccolta dati EVIC	X

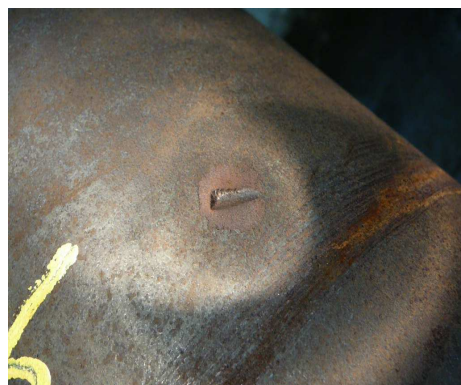
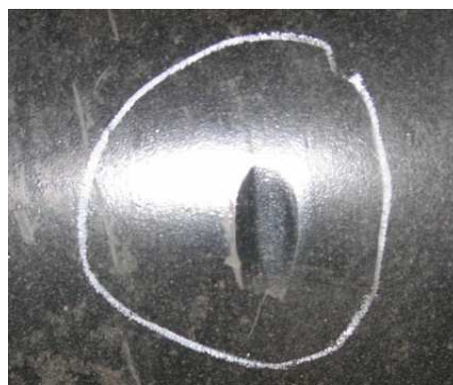
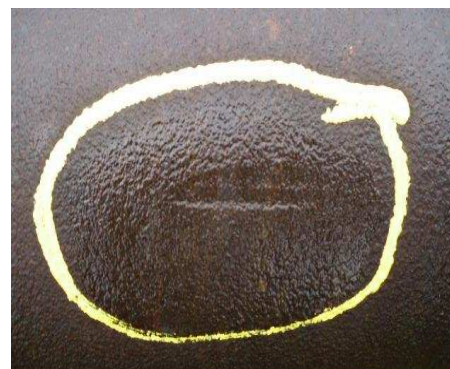
43 Danneggiamento meccanico – intagli con bordi angolati		Assili non verniciati
Informazioni rilevanti:		
	Intagli con bordi angolati possono verificarsi localmente e sono caratterizzati da contorni a spigolo.	
	Non sono ammessi danneggiamenti meccanici al materiale base sotto forma di intagli..	
Decisioni:		
	Togliere la sala dal servizio secondo quanto previsto per il caso A (in accordo ai criteri GCU)	Case A
	Riportare 1 nella colonna “ X ” del file di raccolta dati EVIC	X

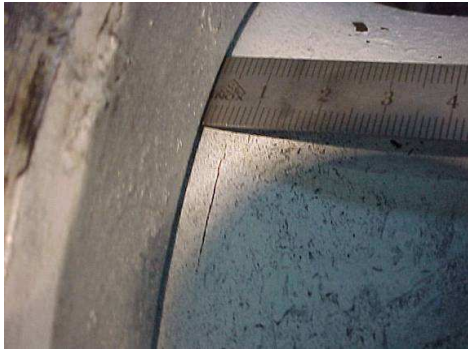
44 Danneggiamento meccanico – cricche		Assili non verniciati
Informazioni rilevanti:		
	Cricche possono verificarsi localmente e sono caratterizzate (quando visibili) da linee sottili.	
	Non sono ammessi danneggiamenti meccanici al materiale base sotto forma di cricche.	
Decisioni:		
	Togliere la sala dal servizio secondo quanto previsto per il caso A	Caso A
	Riportare 1 nella colonna “ X ” del file di raccolta dati EVIC	X

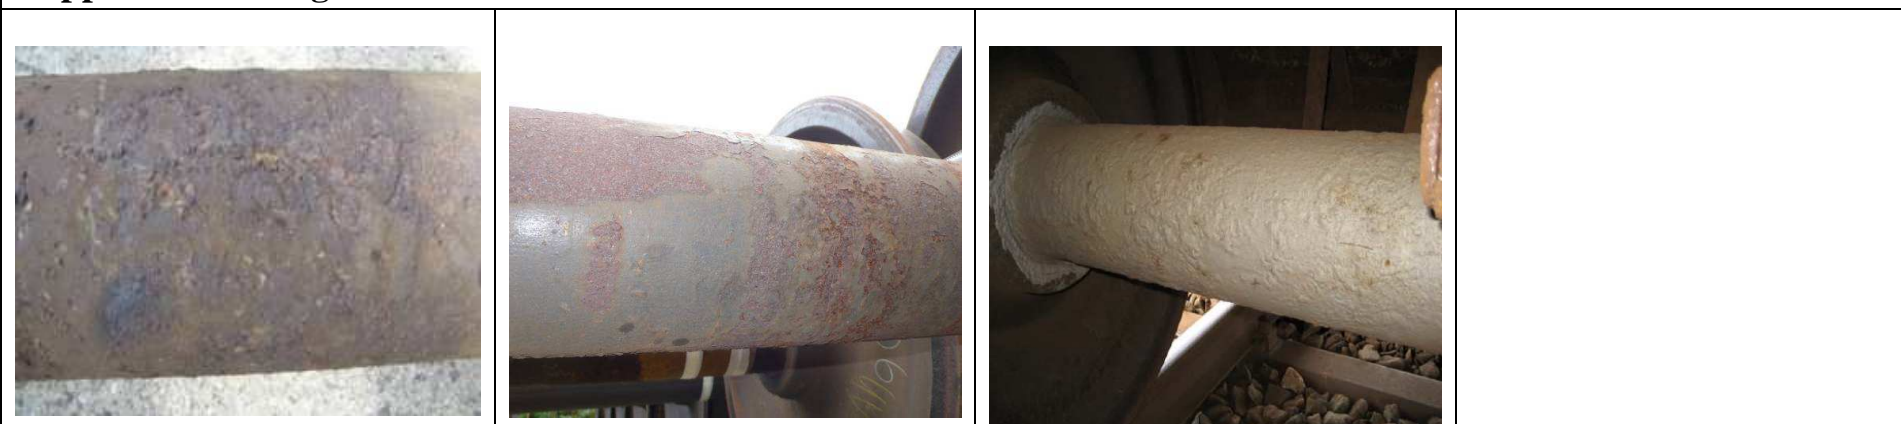
45 Danneggiamento di superficie – corrosione accentuata, profonda e ampia		Assili non verniciati
Informazioni rilevanti:		
	Non sono ammessi danneggiamenti alla superficie del materiale base sotto forma di ampie aree pesantemente corrose.	
Decision:		
	Togliere la sala dal servizio secondo quanto previsto per il caso B	Caso B
	Riportare 1 nella colonna “X” del file di raccolta dati EVIC	X

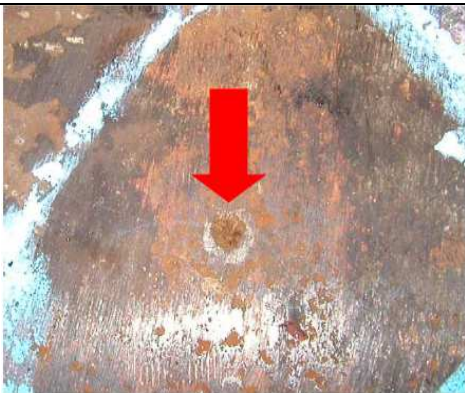
46 Danneggiamento di superficie – Singoli segni di corrosione profonda – vaiolature		Assili non verniciati
Informazioni rilevanti:		
	Non sono ammessi danneggiamenti alla superficie del materiale base sotto forma di vaiolature o segni locali di corrosione profonda (ad es. riconducibili ad azione chimica)..	
Decision:		
	Togliere la sala dal servizio secondo quanto previsto per il caso B	Caso B
	Riportare 1 nella colonna “X” del file di raccolta dati EVIC	X
