# ЕВРОПЕЙСКИ КАТАЛОГ ЗА ВИЗУАЛНА ИНСПЕКЦИЯ (EVIC) НА ОСИТЕ НА ТОВАРНИТЕ ВАГОНИ

**за приложение в леките ремонтни работи на товарните вагони в  
работилниците**

*Joint Sector Group за Работната група на ERA по поддръжката на  
вагоните/колоосите*

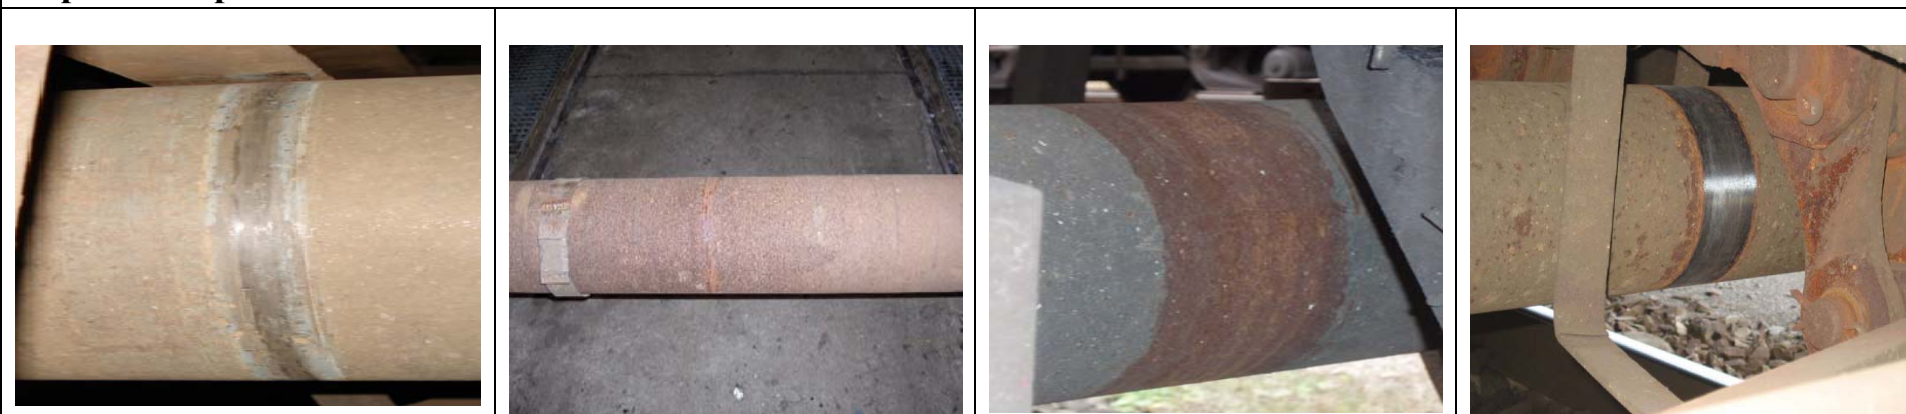
32 Механична повреда - набраздяване по периферията с гладки краища		Боядисани оси
Основна информация:		
	Характеризира се с гладки преходи в краищата (GCU Анекс 9, 1.6.2). Образуване на ямки, което възниква по време на експлоатация (предизвикано например от заяждане на конекторите на спирачния лост) включва нарушено анти-корозионно покритие	
Решение:		
	Проверете при самия вагон защо може да е възникнала тази повреда и я отстранете съответно	
	Отстранете съответно от експлоатация	Случай В
	ако има повреждане на основния материал > 1мм: (в съответствие с GCU)	Случай А
	Маркирайте 1 в колона “ok” за регистрацията по EVIC	X

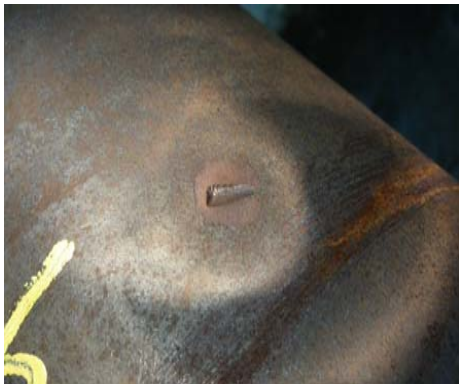
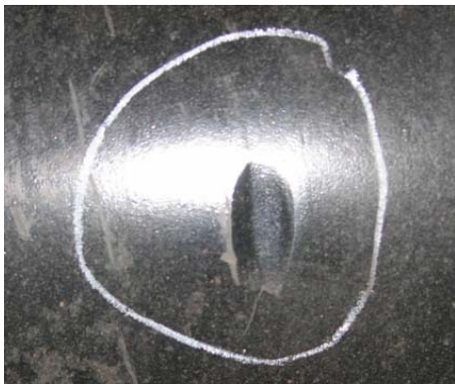
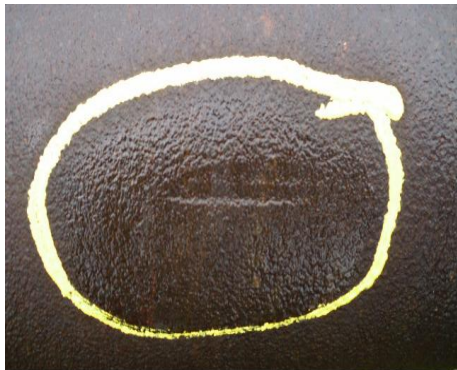
33 Механична повреда - разслояване по периферията с остри краища		Боядисани оси
Основна информация:		
	Разслояване по периферията с остри краища се появяват локално и се характеризират с остри преходи.	
	Механичните повреди на основния материал под формата на разслояване са недопустими.	
Решение:		
	Отстранете съответно от експлоатация (в съответствие с критериите на GCU)	Случай А
	Маркирайте 1 в колона “ok” за регистрацията по EVIC	X

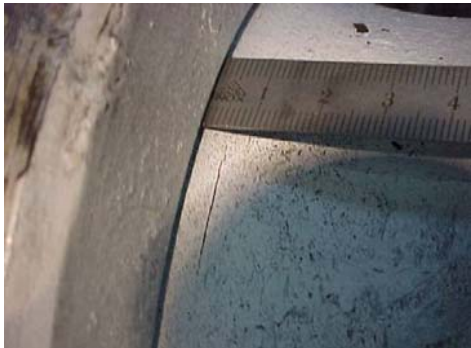
34 Механични повреди – пукнатини		Боядисани оси
Основна информация:		
	Пукнатините възникват локално по валовия материал (а не върху покритието от боя) и се характеризират и виждат като фини линии.	
	Механичните повреди на основния материал под формата на пукнатини са недопустими.	
Решение:		
	Отстранете съответно от експлоатация	Случай А
	Маркирайте <b>1</b> в колона “ <b>ok</b> ” за регистрацията по EVIC	<b>X</b>

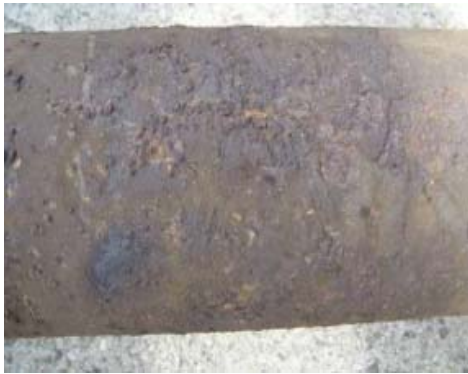
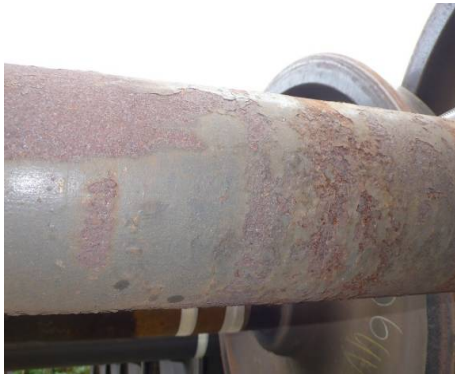
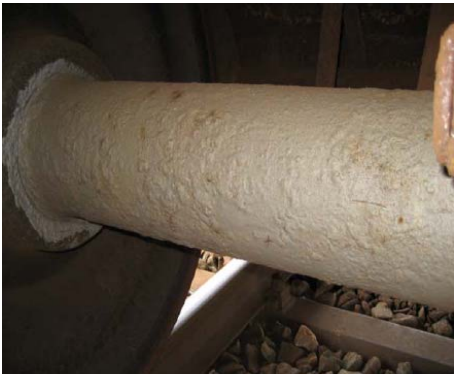
35 Повърхностна повреда - големи и силно корозирали зони		Боядисани оси
Основна информация:		
	Повърхностното повреждане на основния материал под формата на големи и силно корозирали зони (остаряла е защитата от корозия) е недопустимо.	
Решение:		
	Отстранете съответно от експлоатация	Случай В
	Маркирайте 1 в колона “ok” за регистрацията по EVIC	X

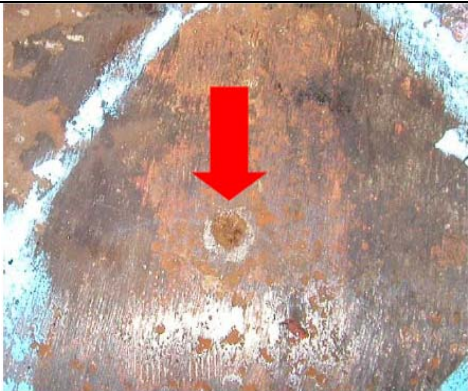
36 Повърхностна повреда - единични, дълбоко набраздени белези от корозия		Боядисани оси
Основна информация:		
	Повърхностното повреждане на основния материал под формата на отчетливи, локални белези от корозия (в резултат например от химически влияния) е недопустимо.	
Решение:		
	Отстранете съответно от експлоатация	Случай В
	Маркирайте 1 в колона “ok” за регистрацията по EVIC	X

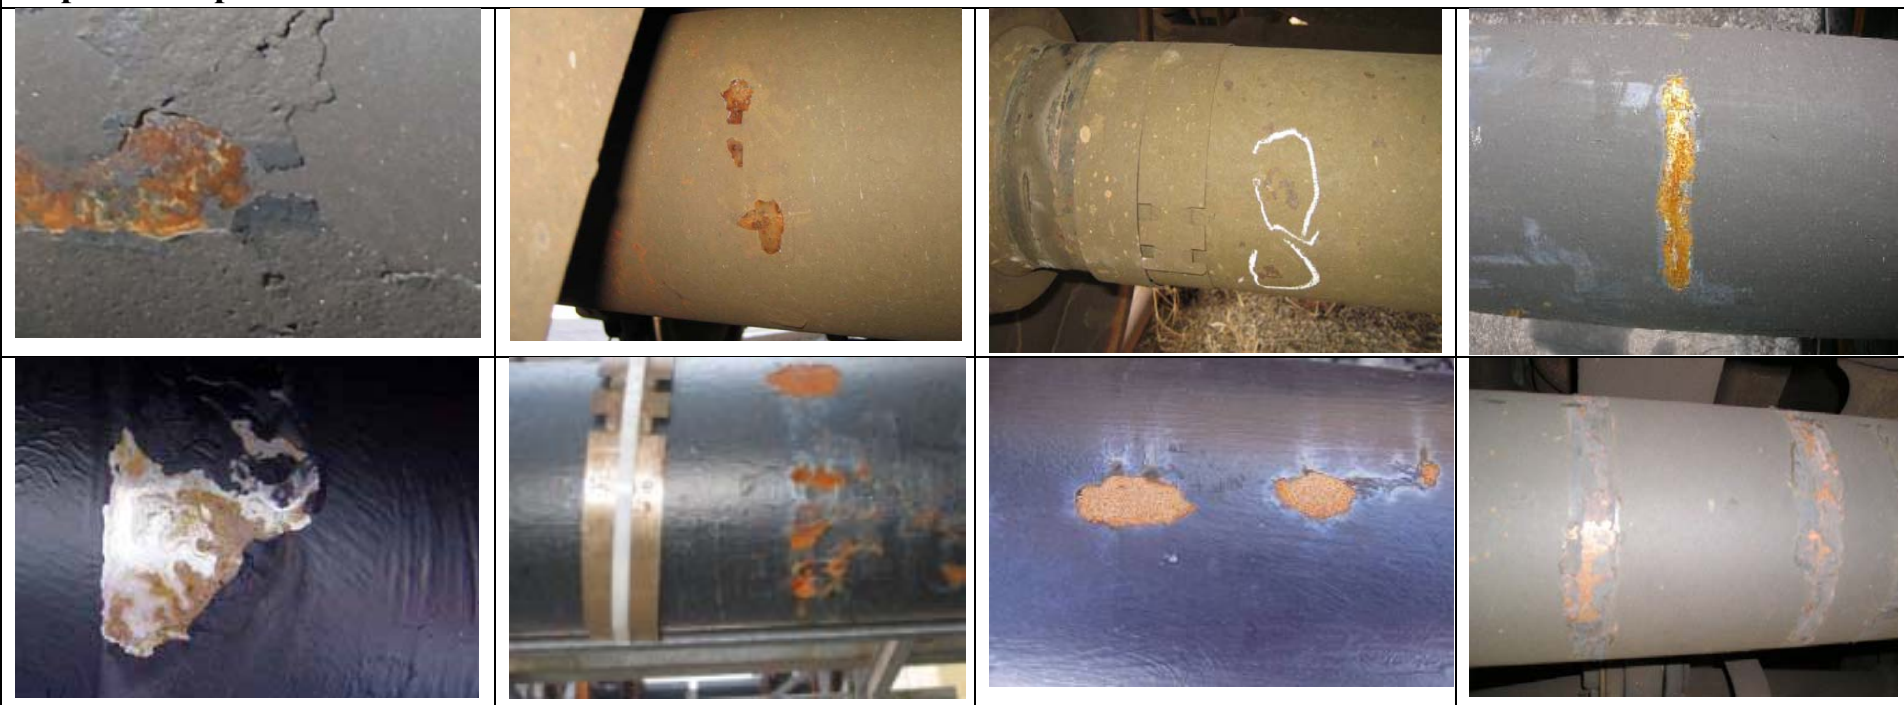
37	Повреждане на покритието със или без корозия	Боядисани оси
Основна информация:		
	Незначителна липса на анти-корозионно покритие, независимо дали е включена корозия или не.	
Решение:		
	Оставете в експлоатация в съответствие със случай С и/или ремонтирайте повредата на място върху колооста	Случай С
	маркирайте 1 в колона “С” за регистрацията по EVIC	С

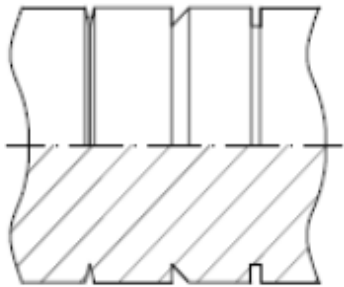
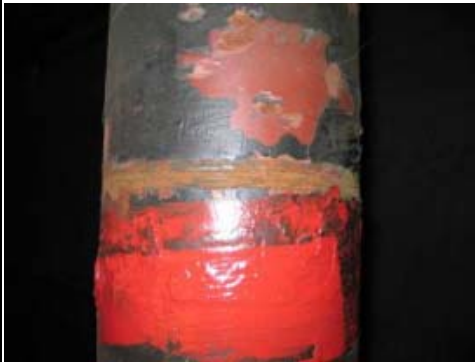
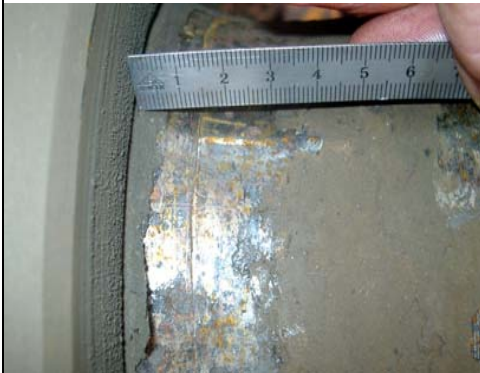
41 Механична повреда - набраздяване по периферията с остри краища		Небоядисани оси
Основна информация:		
	Набраздяването на повърхността се характеризира с остри краища по периферията и преходи с остри краища.	
	Механичните повреди на основния материал под формата на набраздяване на повърхността са недопустими.	
Решение:		
	Проверете при самия вагон защо може да е възникнала тази повреда и я отстранете съответно	
	Отстранете съответно от експлоатация	Случай А
	Маркирайте 1 в колона “X” за регистрацията по EVIC	X

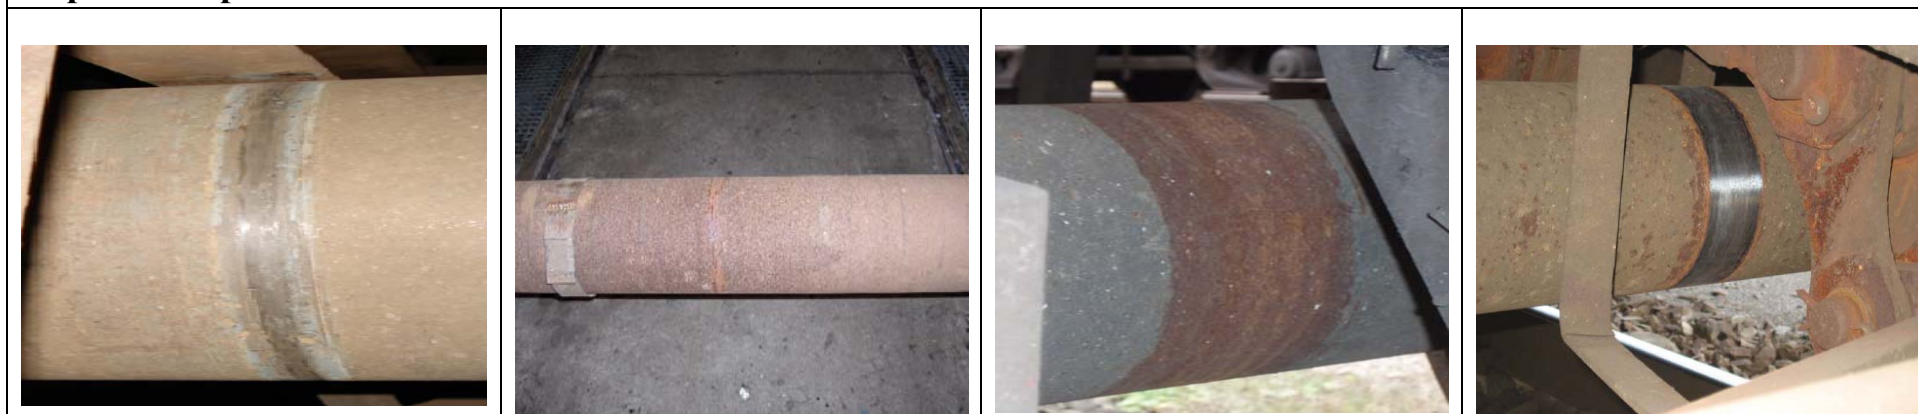
42 Механична повреда - набраздяване по периферията с гладки краища		Небоядисани оси
Основна информация:		
	Характеризира се с гладки преходи в краищата (GCU Анекс 9, 1.6.2). Образуване на ямки, което възниква по време на експлоатация (предизвикано например от заяждане на конекторите на спирачния лост) включва нарушено анти-корозионно покритие	
Решение:		
	Проверете при самия вагон защо може да е възникнала тази повреда и я отстранете съответно	
	Отстранете съответно от експлоатация	Случай В
	ако има повреждане на основния материал > 1мм: (в съответствие с GCU)	Случай А
	Маркирайте <b>1</b> в колона “ <b>ok</b> ” за регистрацията по EVIC	<b>X</b>

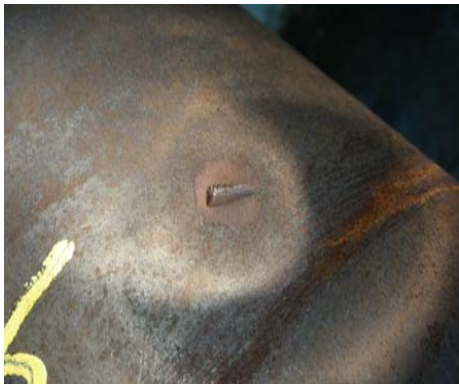
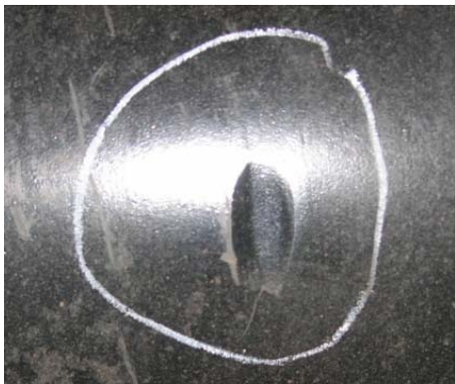
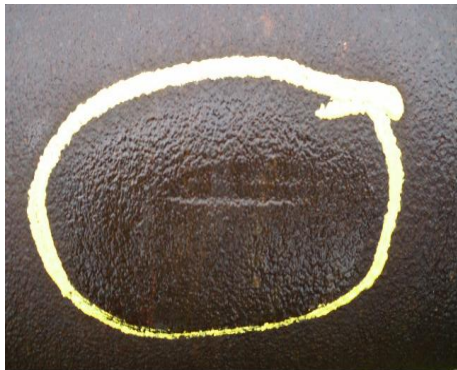
43 Механична повреда - разслояване по периферията с остри краища		Небоядисани оси
Основна информация:		
	Разслояване по периферията с остри краища се появяват локално и се характеризират с остри преходи.	
	Механичните повреди на основния материал под формата на разслояване са недопустими.	
Решение:		
	Отстранете съответно от експлоатация (в съответствие с критериите на GCU)	Случай А
	Маркирайте 1 в колона “ok” за регистрацията по EVIC	X

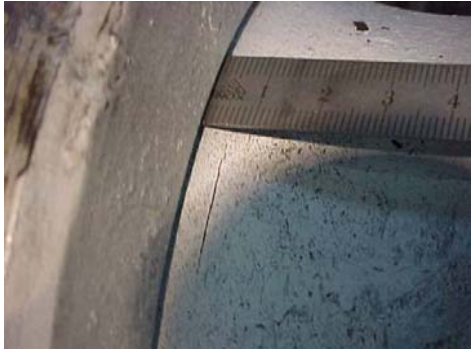
44 Механични повреди – пукнатини		Небоядисани оси
Основна информация:		
	Пукнатините възникват локално и се характеризират и виждат като фини линии.	
	Механичните повреди на основния материал под формата на пукнатини са недопустими.	
Решение:		
	Отстранете съответно от експлоатация	Случай А
	Маркирайте <b>1</b> в колона “ <b>ok</b> ” за регистрацията по EVIC	<b>X</b>

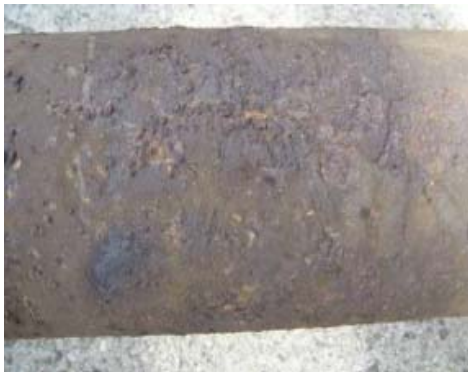
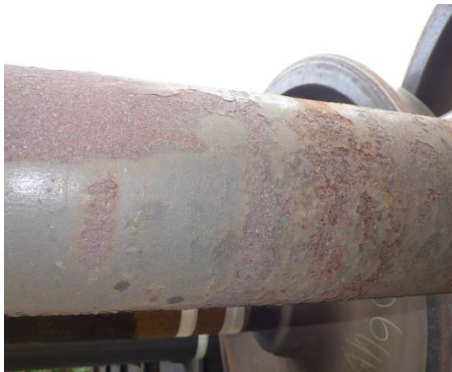
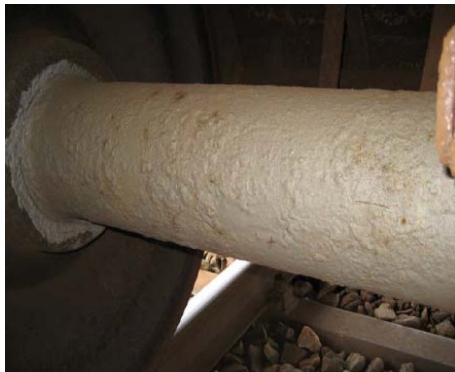
45 Повърхностна повреда - големи и силно корозирали зони		Небоядисани оси
Основна информация:		
	Повърхностното повреждане на основния материал под формата на големи и силно корозирали зони (остаряла е защитата от корозия) е недопустимо.	
Решение:		
	Отстранете съответно от експлоатация	Случай В
	Маркирайте 1 в колона “ok” за регистрацията по EVIC	X

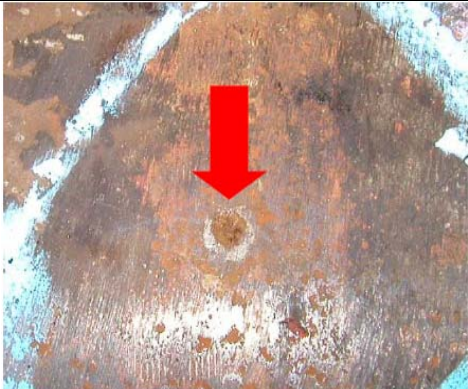
46 Повърхностна повреда - единични, дълбоко набраздени белези от корозия	Небоядисани оси
--	-----------------

<b>Основна информация:</b>		
	Повърхностното повреждане на основния материал под формата на отчетливи, локални белези от корозия (в резултат например от химически влияния) е недопустимо.	
<b>Решение:</b>		
	Отстранете съответно от експлоатация	Случай В
	Маркирайте <b>1</b> в колона “ok” за регистрацията по EVIC	<b>X</b>
