# EURÓPAI SZEMREVÉTELEZÉSES TENGELYVIZSGÁLATI HIBAKATALÓGUS (EVIC) VASÚTI TEHERKOC SITENGELYEKHEZ

**teherkocsik napi karbantartása során történő alkalmazáshoz**

# EURÓPAI SZEMPREVÉTELEZÉSES TENGELYVIZSGÁLATI HIBAKATALÓGUS (EVIC) VASÚTI TEHERKOCSITENGELYEKHEZ V 2.11

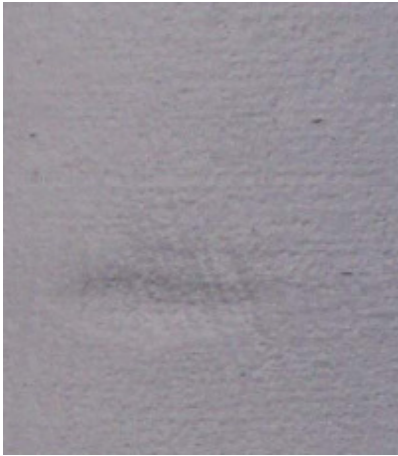
30 Nincs sérülés, vagy elfogadható felszíni sérülés – sekély benyomódás		Festett tengelyek
A sérülés leírása:		
	A benyomódás jelentkezhet a teljes kerületen körbefutó módon, vagy csak szakaszosan. Minden esetben sima, köríves, éles átmenetek nélküli kontúrokkal körülrítható. Ilyen típusú benyomódások keletkezhetnek a karbantartási munka során. A korróziógátló bevonat sértetlen.	
Besorolás és teendők:		
	Azon benyomódott tengelyek, amelyek bevonata sértetlen, a járművön maradhatnak.	
	Írjon <b>1</b> -es számjegyet az EVIC-táblázat <b>“OK”</b> oszlopába.	
		OK

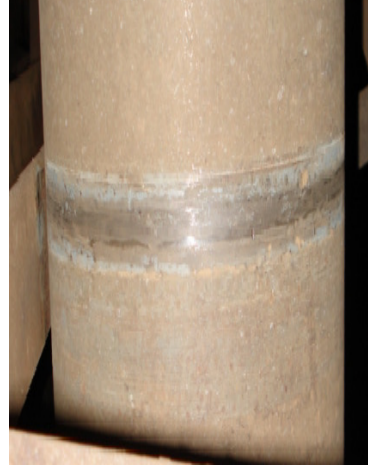
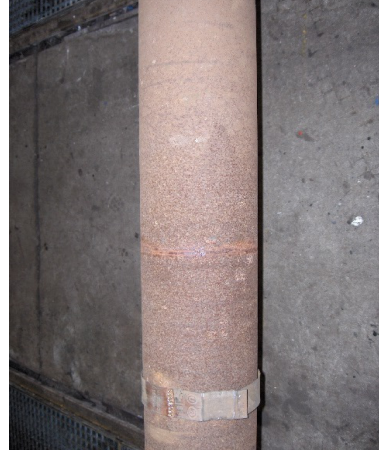
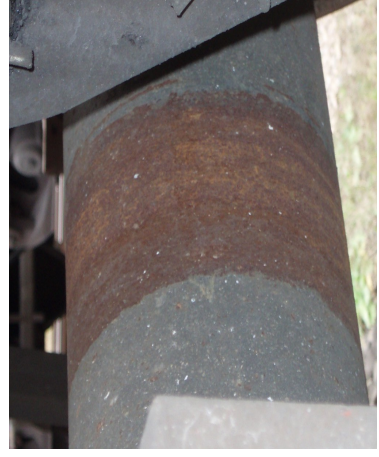
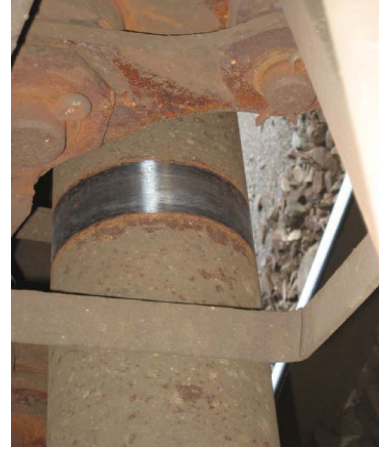
32 Mechanikai sérülés – sima szélű körkörös beköszörvülés		Festett tengelyek
A sérülés leírása:		
	Sima felületű szélvonal jellemzi (AVV 9. melléklet, 1.6.2.) Ilyen sérülés üzemszerű működés közben keletkezik (pl. fékemeltű összekötőrud (sonka) által) és együtt jár a korróziógátló bevonat sérülésével.	
Besorolás és teendők:		
	Ki kell vizsgálni, hogy mi okozta a sérülést, és ennek megfelelően elvégezni a kocsin a szükséges javítást.	
	A tengelyt ki kell vonni a forgalomból. A forgalomból kivonás oka):	B eset
	Ha a tengelyanyagban a sérülés mélysége nagyobb, mint 1mm (AVV szerint): a forgalomból kivonás oka:	A eset
	Írjon <b>1</b> –es számjegyet az EVIC-táblázat “ <b>X</b> ” oszlopába.	X

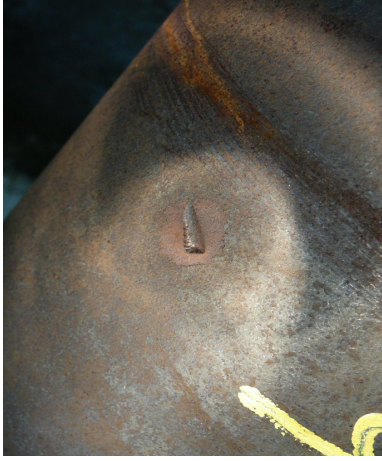
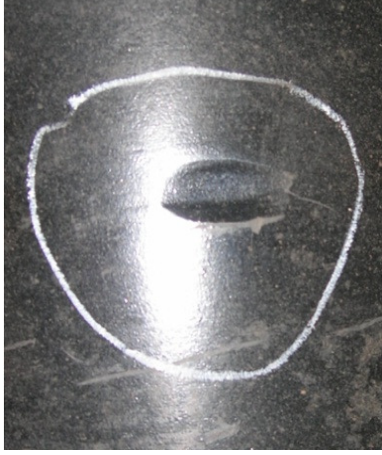
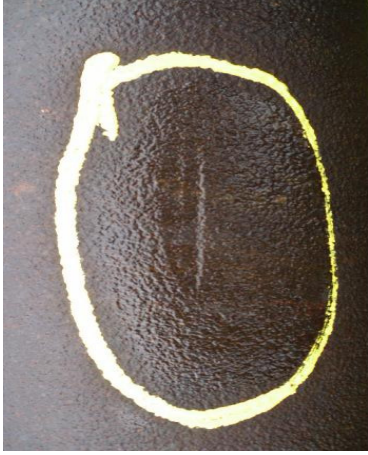
33 Mechanikai sérülés – éles szélű ütésnyom		Festett tengelyek
A sérülés leírása:		
	Jól körülhatárolható, helyi ütésnyomok; a sérülés széle jellemzően éles, határozott átmenetű.	
	A tengely anyagában ütésnyom formájában bekövetkezett mechanikai sérülés nem elfogadható.	
Besorolás és teendők:		
	A tengelyt ki kell vonni a forgalomból. A forgalomból kivonás oka:	A eset
	Írjon <b>1</b> –es számjegyet az EVIC-táblázat “ <b>X</b> ” oszlopába.	<b>X</b>

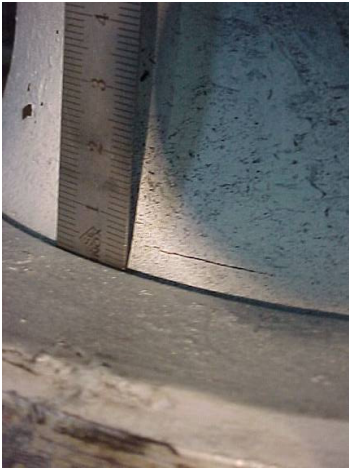
34 Mechanikai sérülés – repedés		Festett tengelyek
A sérülés leírása:		
	A repedések jól körülhatárolhatóak, helyileg a tengely anyagában (nem a festékbevonatban) jelenkeznek, a felületen finom, vékony vonalak láthatók.	
	A tengely anyagában repedés formájában bekövetkezett mechanikai sérülés nem elfogadható.	
Besorolás és teendők:		
	A tengelyt ki kell vonni a forgalomból. A forgalomból kivonás oka:	A eset
	Írjon <b>1</b> –es számjegyet az EVIC-táblázat <b>“X”</b> oszlopába.	<b>X</b>

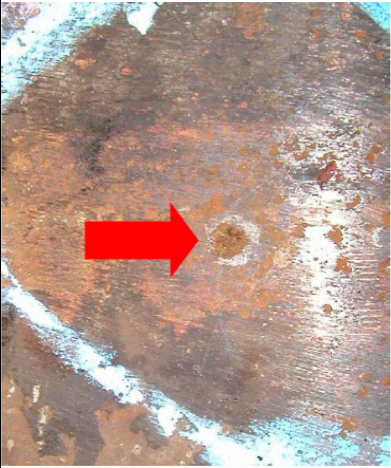
36 Felszíni sérülés – egyedül álló, mély korróziónyom		Festett tengelyek
A sérülés leírása:		
	Okozhatják pl. különféle vegyianyagok.	
	A tengely anyagában észrevehető, helyi korróziónyomok formájában bekövetkezett felületi sérülés nem elfogadható.	
Besorolás és teendők:		
	A tengelyt ki kell vonni a forgalomból. A forgalomból kivonás oka:	B eset
	Írjon <b>1</b> –es számjegyet az EVIC-táblázat <b>“X”</b> oszlopába.	<b>X</b>

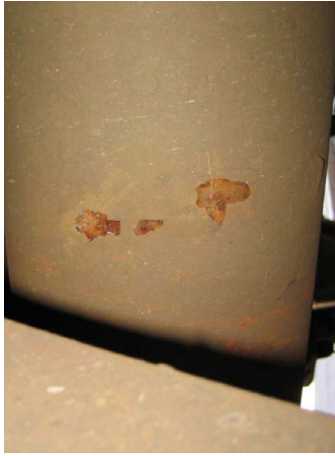
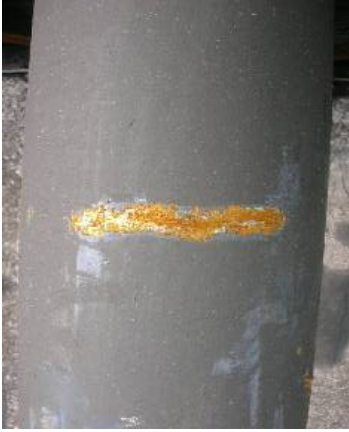
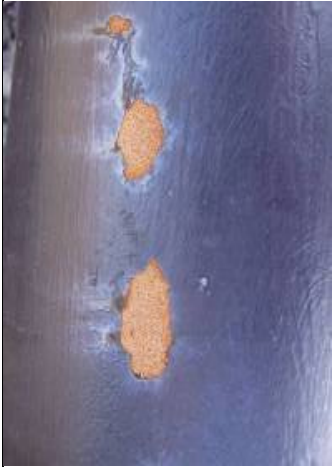
37 A festékbevonat sérülése – korrózióval vagy anélkül		Festett tengelyek
A sérülés leírása:		
	A korróziógátló bevonat kisebb területen hiányos, az alatta lévő felület lehet ép, vagy korrodált.	
Besorolás és teendők:		
	A C eset szerint forgalomba adható, és/vagy a sérülést a helyszínen javítani kell.	C eset
	Írjon <b>1</b> –es számjegyet az EVIC-táblázat “C” oszlopába.	C

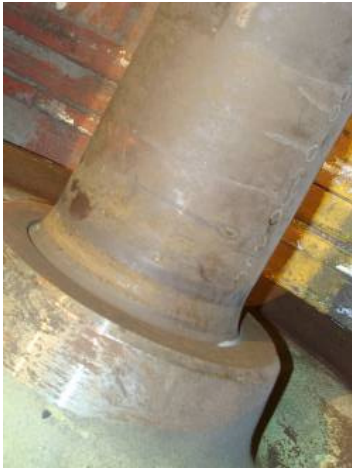
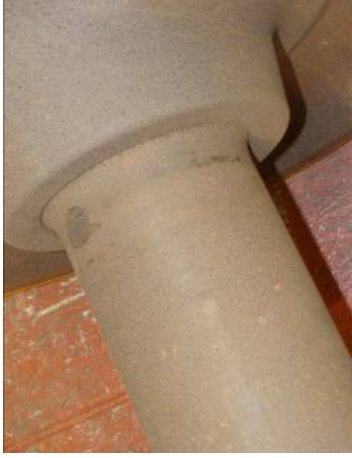
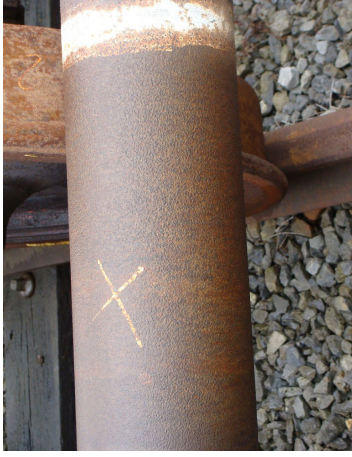
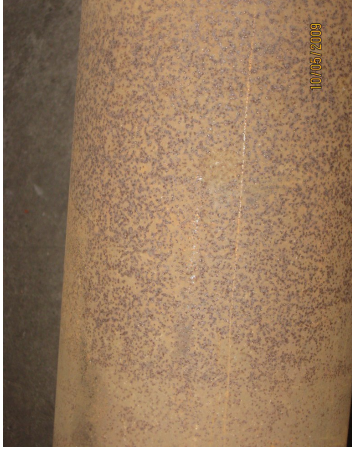
40 Nincs sérülés – elfogadható megjelenésű felszín		Festetlen tengelyek
A sérülés leírása:		
	Léteznek olyan karbantartási szabályok, melyek szerint a korrózióvédelem nem kötelező. Ilyen esetekben a tengelyek és kerékpárok festetlenül maradhatnak, és a felületükön vékony, egyenletes rozsdaréteg alakul ki.	
	SNCB jelentése szerint, a tapasztalatok azt bizonyítják, hogy az ilyen tengelykarbantartási rendszerek nem vezetnek a forgalomban bekövetkező kifáradásos tengelytörésekhez.	
Besorolás és teendők:		
	Mély korrózió nem elfogadható.	
	A kerékpár forgalomba adható "újszerű", "nagyon jó", "jó" és "elfogadható" állapotban.	
	Írjon <b>1</b> -es számjegyet az EVIC-táblázat " <b>OK</b> " oszlopába.	<b>OK</b>

Szemléltető ábrák:			
Újszerű	Nagyon jó	Jó	Elfogadható

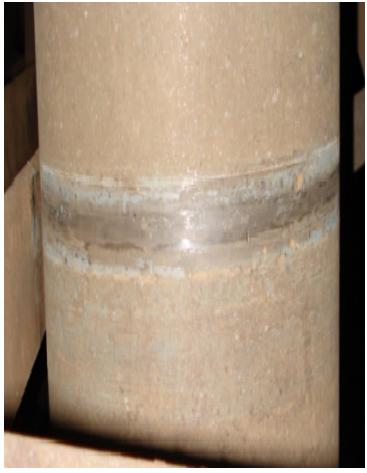
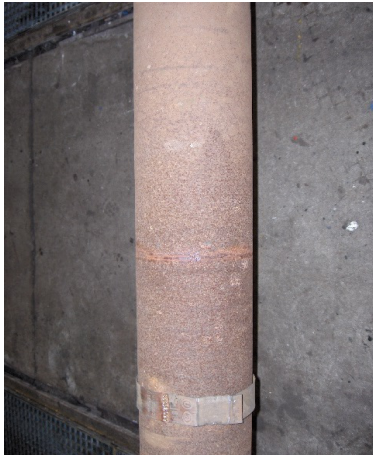
42 Mechanikai sérülés – sima szélű körkörös beköszörülés		Festetlen tengelyek
A sérülés leírása:		
	Sima felületű szélvonal jellemzi (AVV 9. melléklet, 1.6.2.) Ilyen sérülés üzemszerű működés közben keletkezik (pl. pl. fémemeltű összekötőrúd (sonka) által)).	
Besorolás és teendők:		
	Ki kell vizsgálni, hogy mi okozta a sérülést, és ennek megfelelően elvégezni a kocsin a szükséges javítást.	
	A tengelyt ki kell vonni a forgalomból. A forgalomból kivonás oka:	B eset
	Ha a tengely anyagában a sérülés > 1mm (az AVV szerint): a forgalomból kivonás oka:	A eset
	Írjon <b>1</b> –es számjegyet az EVIC-táblázat “ <b>X</b> ” oszlopába.	<b>X</b>

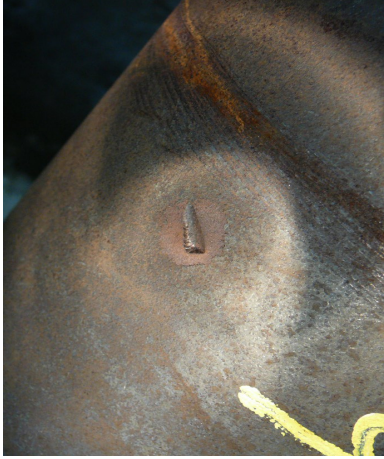
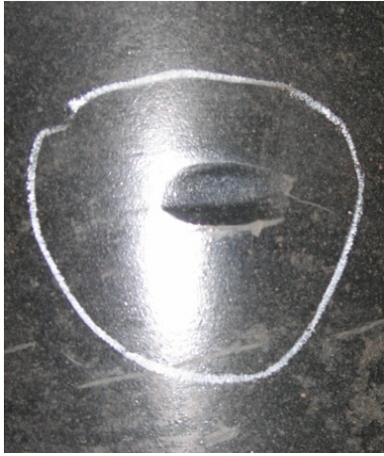
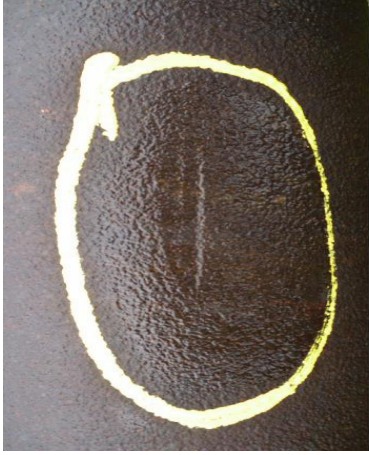
43 Mechanikai sérülés – éles szélű ütésnyom		Festetlen tengelyek
A sérülés leírása:		
	Jól körülhatárolható ütésnyomok; a sérülés széle jellemzően éles, határozott.	
	A tengely anyagában ütésnyom formájában bekövetkezett mechanikai sérülés nem elfogadható.	
Besorolás és teendők:		
	A tengelyt ki kell vonni a forgalomból. A forgalomból kivonás oka :	A eset
	Írjon <b>1</b> –es számjegyet az EVIC-táblázat <b>“X”</b> oszlopába.	<b>X</b>

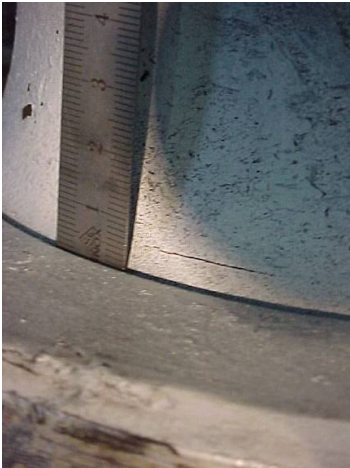
44 Mechanikai sérülés – repedés		Festetlen tengelyek
A sérülés leírása:		
	A repedések jól körülhatárolhatóak a tengely anyagában, a felületen finom, vékony vonalak láthatók.	
	A tengely anyagában repedés formájában bekövetkezett mechanikai sérülés nem elfogadható.	
Besorolás és teendők:		
	A tengelyt ki kell vonni a forgalomból. A forgalomból kivonás oka :	A eset
	Írjon <b>1</b> –es számjegyet az EVIC-táblázat “ <b>X</b> ” oszlopába.	<b>X</b>

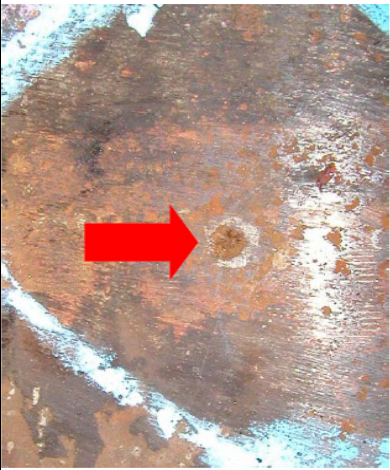
46 Felszíni sérülés – egyedül álló, mély korróziónyom		Festetlen tengelyek
A sérülés leírása:		
	Okozhatják pl. különféle kémiai anyagok.	
	A tengely anyagában észrevehető, helyi korróziónyomok formájában bekövetkezett felületi sérülés nem elfogadható.	
Besorolás és teendők:		
	A tengelyt ki kell vonni a forgalomból. A forgalomból kivonás oka:	B eset
	Írjon <b>1</b> –es számjegyet az EVIC-táblázat “ <b>X</b> ” oszlopába.	<b>X</b>

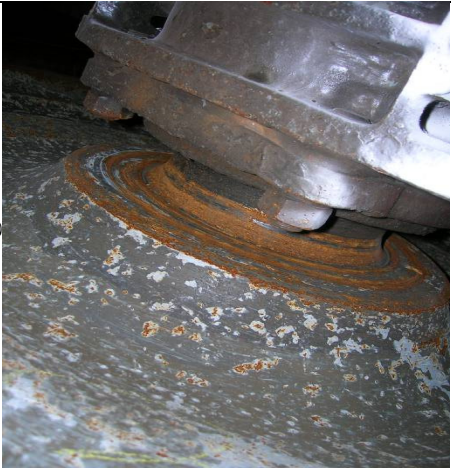
50 Labirintgyűrű/portárcsaülés felülete		Minden tengely
A vizsgálat körülményei:		
	Általában, tengelycsap-átmenet területét nem lehet megfelelően megvizsgálni, amíg a kerékpár a kocsi alatt van.	
Javaslat:		
Ha mechanikai sérülésre vagy korrózióra utaló jel világosan látható:		
	A kerékpárt ki kell szerelni. A forgalomból kivonás oka :	A eset
	Írjon <b>1</b> –es számjegyet az EVIC-táblázat “ <b>X</b> ” oszlopába.	<b>X</b>
Ha nem állapítható, hogy van-e sérülés:		
	A kerékpár forgalomban maradhat.	
	Írjon <b>1</b> –es számjegyet az EVIC-táblázat “ <b>OK</b> ” oszlopába.	<b>OK</b>

Szemléltető ábrák :		
Nem elfogadható
