EVROPSKI KATALOG VIZUALNE KONTROLE (EVIC) ZA OSI TOVORNIH VAGONOV

za uporabo v sprotnem vzdrževanju tovornih vagonov v delavnicah

JSG Delovna skupina ERA za vzdrževanje vagonov/osi

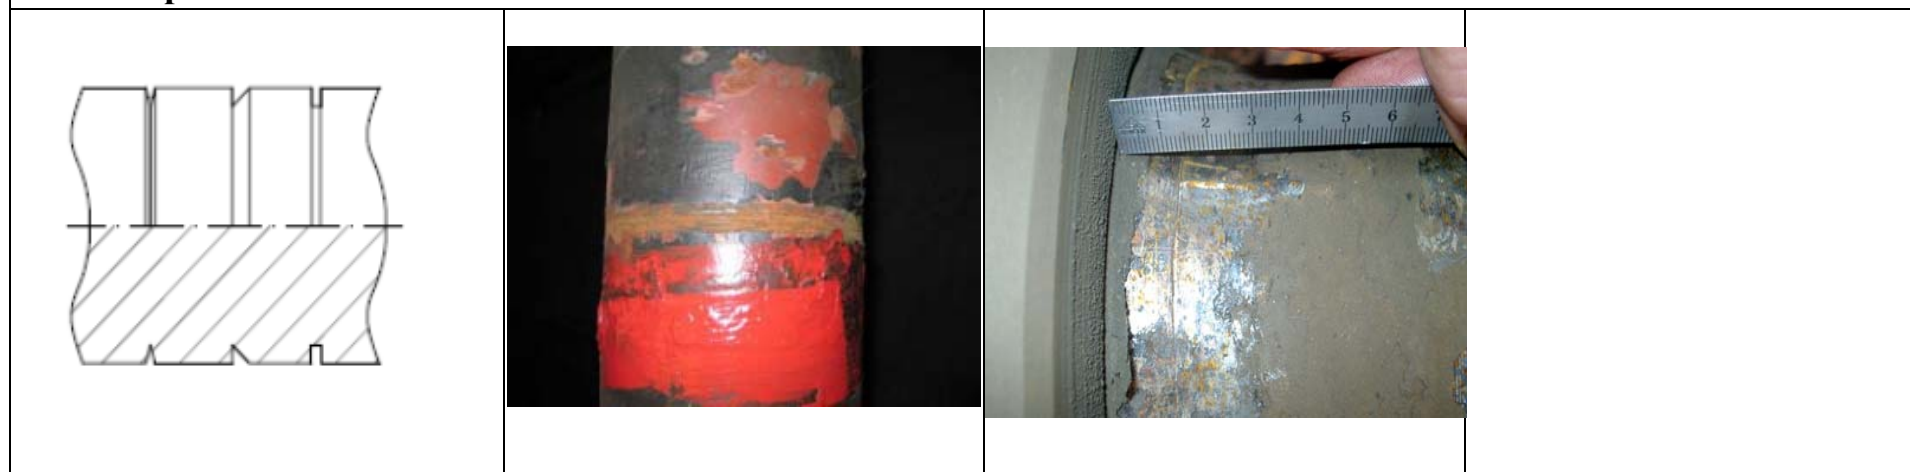
31 Mehanska poškodba - ostrorobi krožni žleb		Pobarvana os
Značilne informacije:		
	Žlebovi so okarakterizirani s krožnimi ostrimi robovi z ostrimi prehodi.	
	Mehanska poškodba osnovnega materiala v obliki žleba je nedopustna.	
Odločitev:		
	Preveriti na vagonu zakaj je poškodba nastala in popraviti.	
	Vzeti iz uporabe - popraviti	Primer A
	Označiti “1” v stolpcu “X” zapisa EVIC.	X

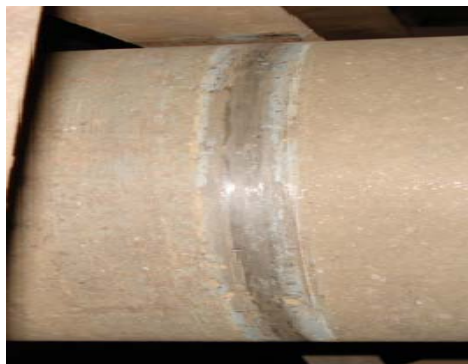
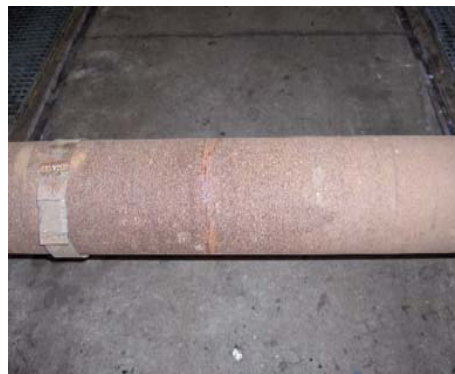
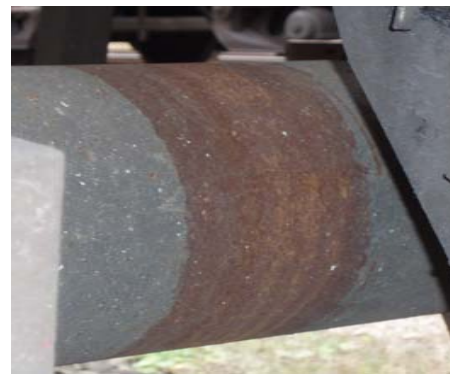
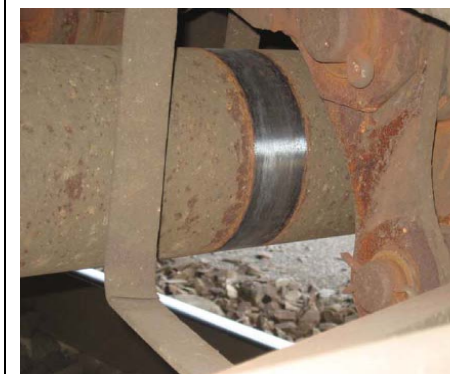
32 Mehanska poškodba - izbrušena krožna brazda		Pobarvana os
Značilne informacije:		
	Značilni gladki vbrušeni prehodi (AVV-GCU Priloga 9, 1.6.2 - vbrušeno mesto <1mm). Vbrušenja nastala v obratovanju (povzročena npr. z drsenjem zavornega vzvodovja) vključno s poškodbami anti-korozijskega premaza.	
Odločitev:		
	Preveriti na vagonu zakaj je poškodba nastala in popraviti	
	Vzeti iz uporabe	Primer B
	v kolikor je poškodba osnovnega materiala >1mm@skladno z AVV-GCU.	Primer A
	Označiti “1” v stolpcu “X” zapisa EVIC.	X

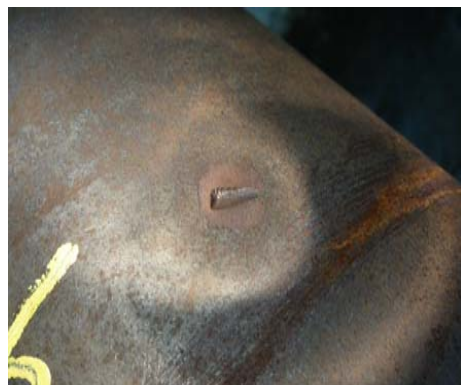
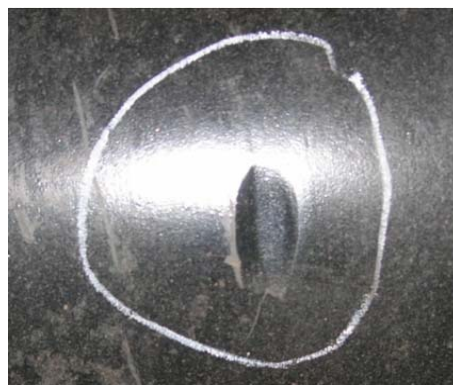
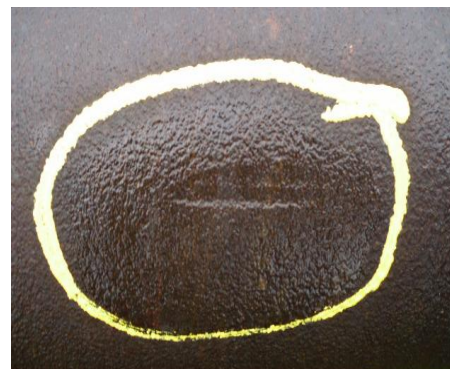
33 Mehanska poškodba - ostroroba zareza		Pobarvana os
Značilne informacije:		
	Ostrorobe zareze nastale lokalno s karakterističnimi ostrimi robovi.	
	Mehanska poškodba osnovnega materiala v obliki zarez je nedopustna.	
Odločitev:		
	Vzeti iz uporabe (skladno s kriteriji AVV - GCU)	Primer A
	Označiti "1" v stolpcu "X" zapisa EVIC.	X

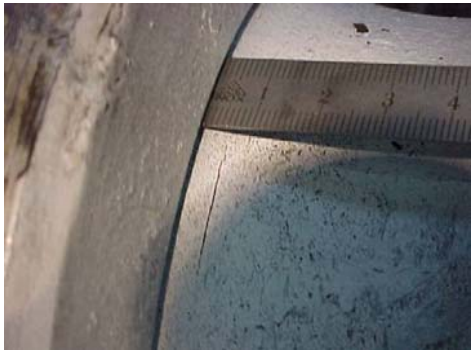
34 Mehanska poškodba - razpoka		Pobarvana os
Značilne informacije:		
	Razpoke nastale lokalno na osi (ne na premazu) in imajo značilen izgled tankih črt.	
	Mehanske poškodbe osnovnega materiala v obliki razpok so nedopustne.	
Odločitev:		
	Vzeti iz uporabe	Primer A
	Označiti “1” v stolpcu “X” zapisa EVIC.	X

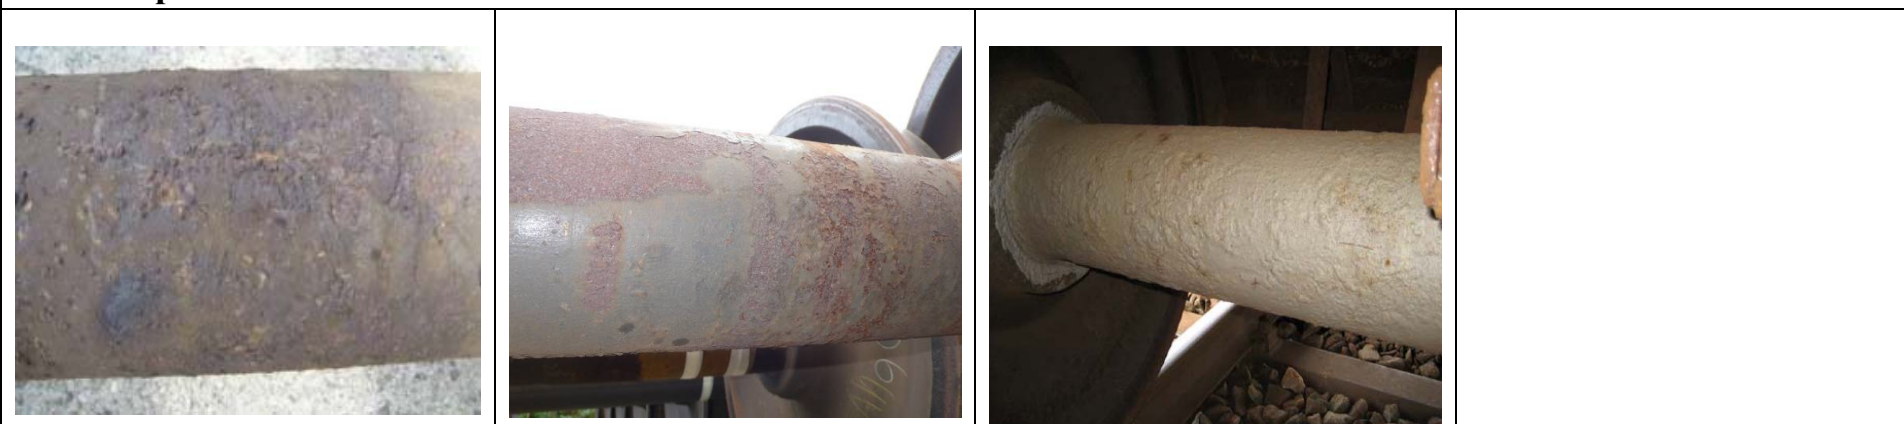
35 Površinska poškodba - obsežno in močno korodirano območje		Pobarvana os
Značilne informacije:		
	Površinske poškodbe osnovnega materiala v obliki obsežne in močne korozije (stara anti-korozijska zaščita) so nedopustne.	
Odločitev:		
	Vzeti iz uporabe	Primer B
	Označiti “1” v stolpcu “X” zapisa EVIC.	X

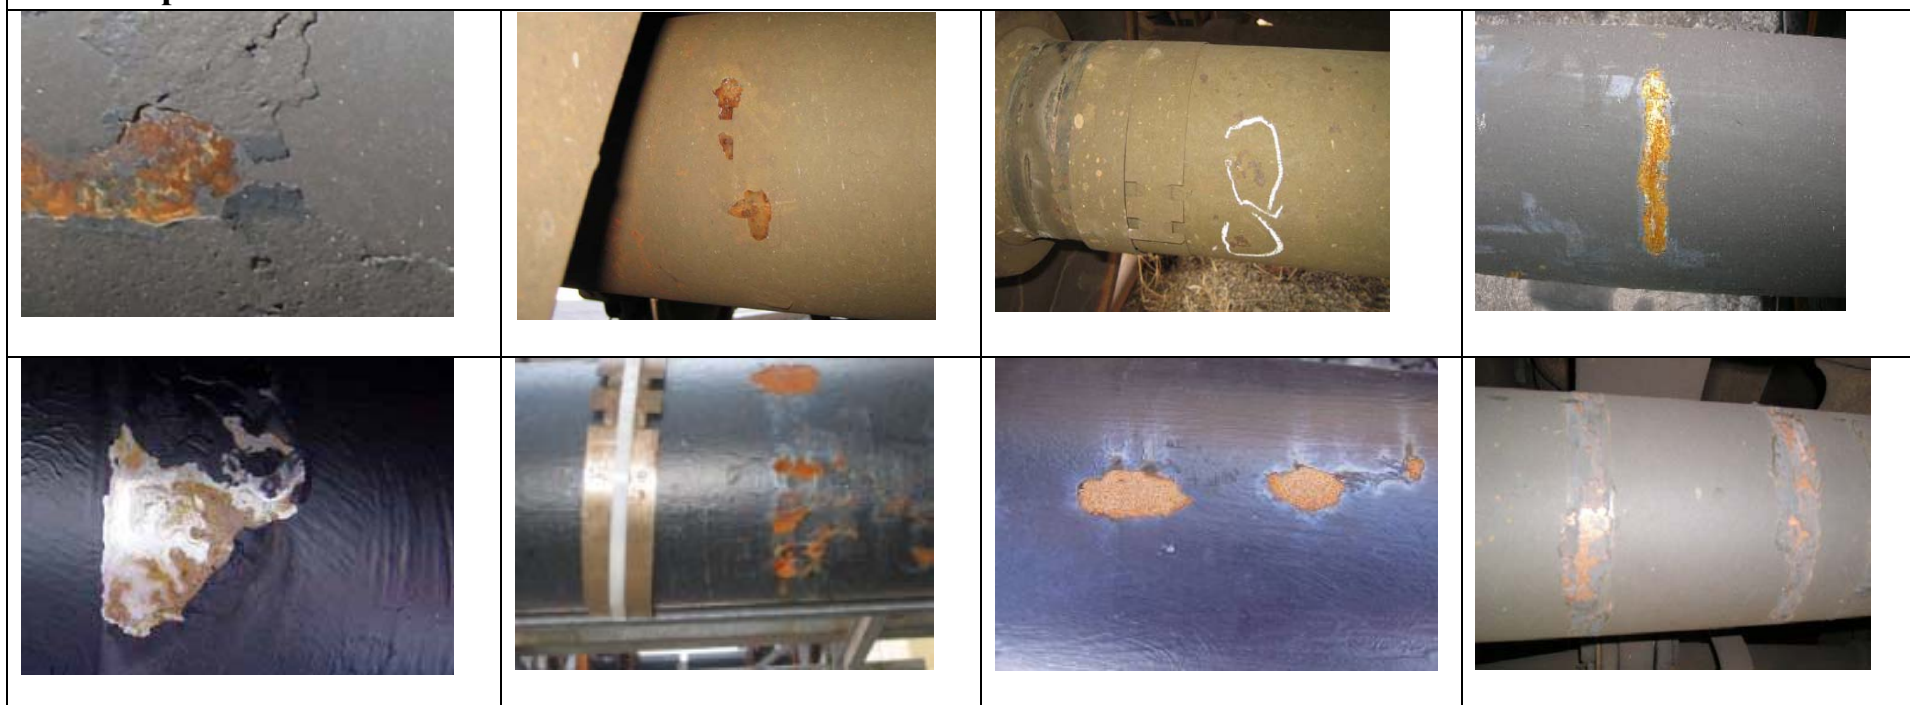
37 Poškodba premaza z ali brez korozije		Pobarvana os
Značilne informacije:		
	Manjša poškodba anti-korozivnega premaza, bodisi da korozija je ali pa ni prisotna.	
Odločitev:		
	Pustiti v uporabi skladno s primerom C in/ali popraviti poškodbo na mestu na kolesni dvojici.	Primer C
	Označiti “1” v stolpcu “C” zapisa EVIC.	C

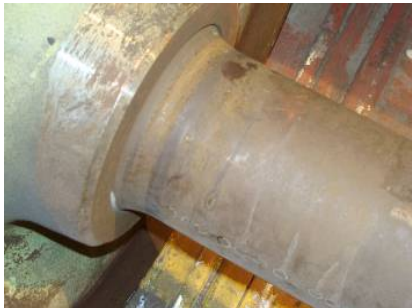
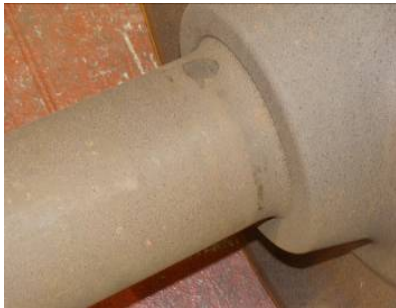
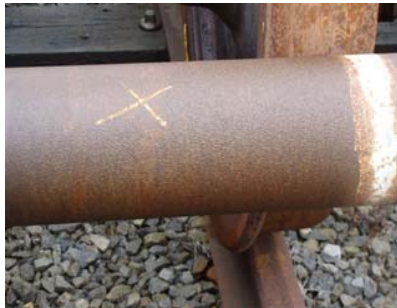
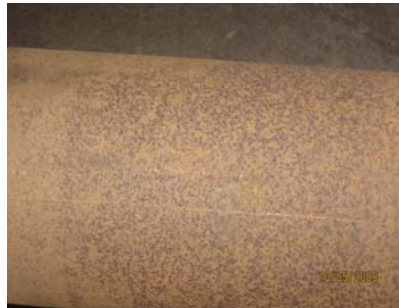
Slikovni prikaz:			
kot nova	zelo dobra	dobra	sprejemljiva

40 Brez napak – sprejemljivo stanje površine		Nepobarvane osi
Značilne informacije:		
	Obstojajo predpisi o vzdrževanju, ki ne zahtevajo anti-korozijsko zaščito. Osi in kolesa ostanejo v teh primerih nepobarvana in prekrita s slojem rjavine v obratovanju.	
	SNCB na osnovi izkušenj potrjujejo da takšen način vzdrževanja osi nima vpliva na nastanek prelomov v obratovanju osi.	
Odločitev:		
	Globoka korozija ni dopustna.	
	Pustiti v obratovanju osi, ki so “kot nove”, “zelo dobre”, “dobre” in “sprejemljive”.	
	Označiti “1” v stolpcu “ok” zapisa EVIC.	OK

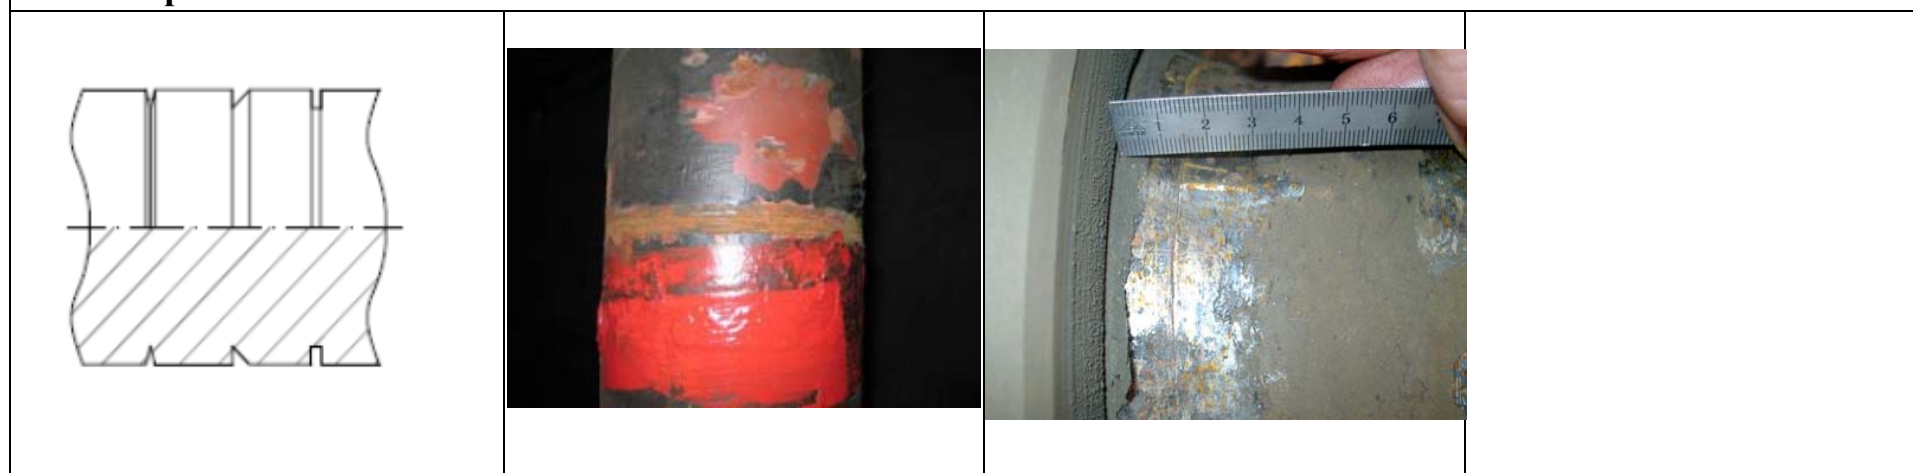
41 Mehanska poškodba ostrorobi krožni žleb		Nepobarvane osi
Značilne informacije:		
	Žlebovi imajo karakteristike krožnih ostrih robov z ostrimi prehodi	
	Mehanska poškodba osnovnega materiala v obliki žleba je nedopustna.	
Odločitev:		
	Preveriti na vagonu kako je poškodba nastala in popraviti.	
	Vzeti iz uporabe – popraviti.	Primer A
	Označiti “1” v stolpcu “X” zapisa EVIC.	X

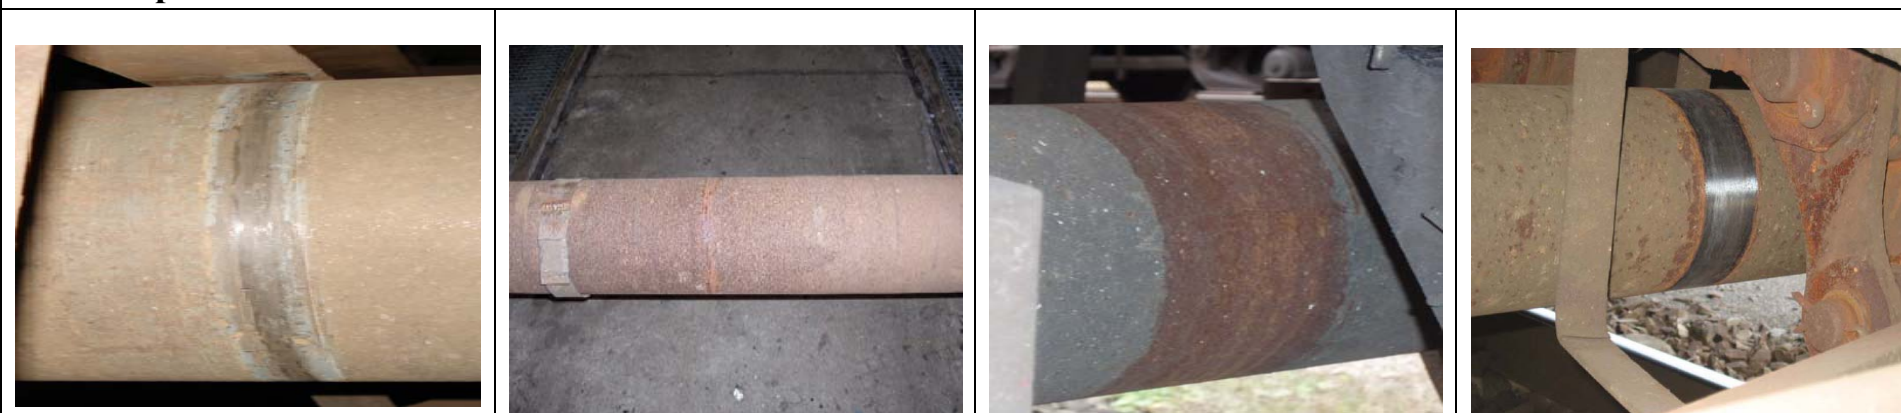
42 Mehanska poškodba izbrušena krožna brazda		Nepobarvane osi
Značilne informacije:		
	Značilni gladki vbrušeni prehodi (AVV - GCU Priloga 9, 1.6.2 - vbrušeno mesto <1mm). Vbrušenja nastala v obratovanju (povzročena npr. z drsenjem zavornega vzvodovja) vključno s poškodbami anti-korozijskega premaza.	
Odločitev:		
	Preveriti na vagonu kako je poškodba nastala in popraviti.	
	Vzeti iz uporabe	Primer B
	v kolikor je poškodba osnovnega materiala >1mm skladno z AVV - GCU	Primer A
	Označiti “1” v stolpcu “X” zapisa EVIC.	X

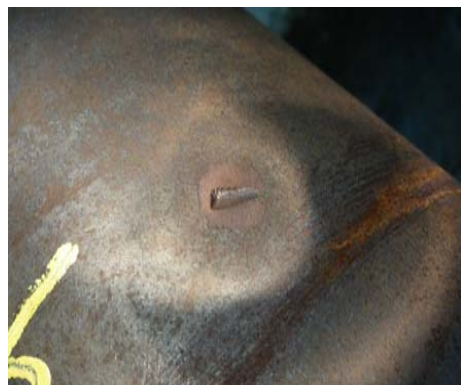
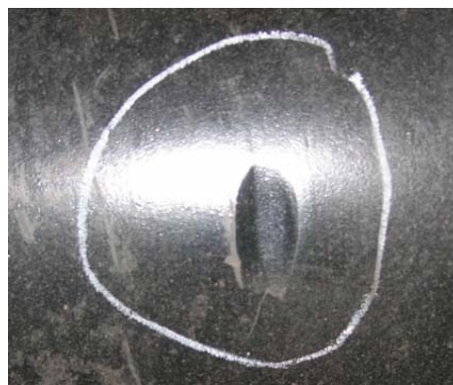
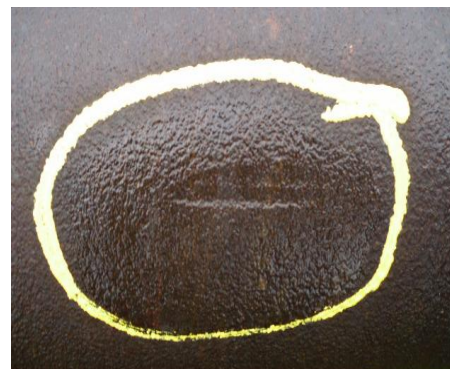
43 Mehanska poškodba ostroroba zareza		Nepobarvane osi
Značilne informacije:		
	Ostrorobe zareze nastale lokalno s karakterističnimi ostrimi robovi.	
	Mehanska poškodba osnovnega materiala v obliki zarez je nedopustna.	
Odločitev:		
	Vzeti iz uporabe (skladno s kriteriji AVV - GCU)	Primer A
	Označiti “1” v stolpcu “X” zapisa EVIC.	X

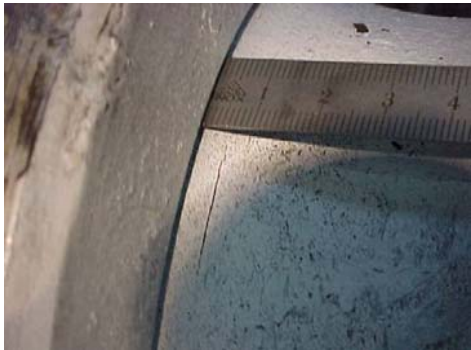
44 Mehanska poškodba razpoka		Nepobarvane osi
Značilne informacije:		
	Razpoke nastale lokalno na osi (ne na premazu) in imajo značilen izgled tankih črt.	
	Mehanske poškodbe osnovnega materiala v obliki razpok so nedopustne.	
Odločitev:		
	Vzeti iz uporabe	Primer A
	Označiti “1” v stolpcu “X” zapisa EVIC.	X

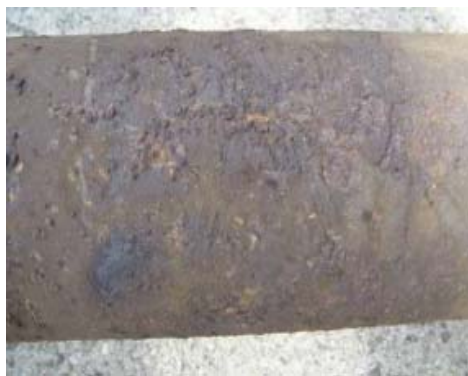
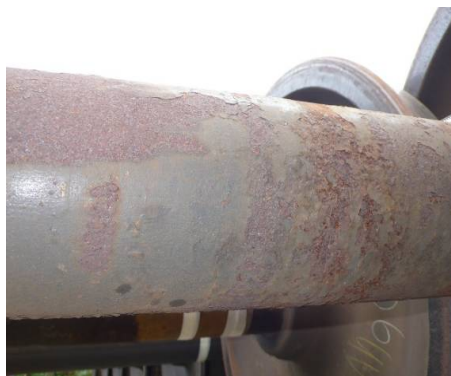
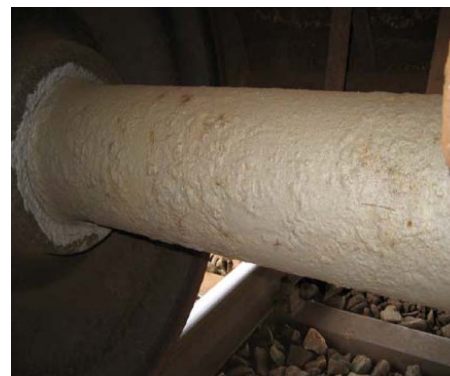
45 Površinska poškodba - močna, obsežna, in globoka korozija		Nepobarvane osi
Značilne informacije:		
	Površinska poškodba osnovnega materiala v obliki obsežne in močne korozije (stara anti-korozijska zaščita) je nedopustna.	
Odločitev:		
	Vzeti iz uporabe	Primer B
	Označiti “1” v stolpcu “X” zapisa EVIC.	X

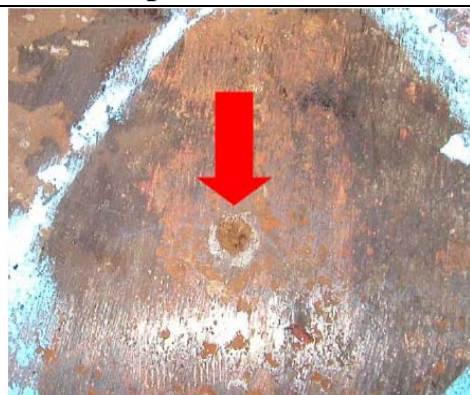
46 Površinska poškodba - posamične, globlje jamičaste korozijske brazgotine		Nepobarvane osi
Značilne informacije:		
	Površinska poškodba osnovnega materiala v obliki posamičnih jamičastih korozijskih brazgotin (kot posledica kemičnih vplivov) je nedopustna.	
Odločitev:		
	Vzeti iz uporabe	Primer B
	Označiti “1” v stolpcu “X” zapisa EVIC.	X
