CATÁLOGO EUROPEO DE INSPECCIÓN VISUAL DE EJES EN VAGONES DE MERCANCÍAS

aplicable durante el mantenimiento ligero de vagones de mercancías en talleres

Joint Sector Group para el grupo de trabajo de la ERA en mantenimiento de vagones/ejes

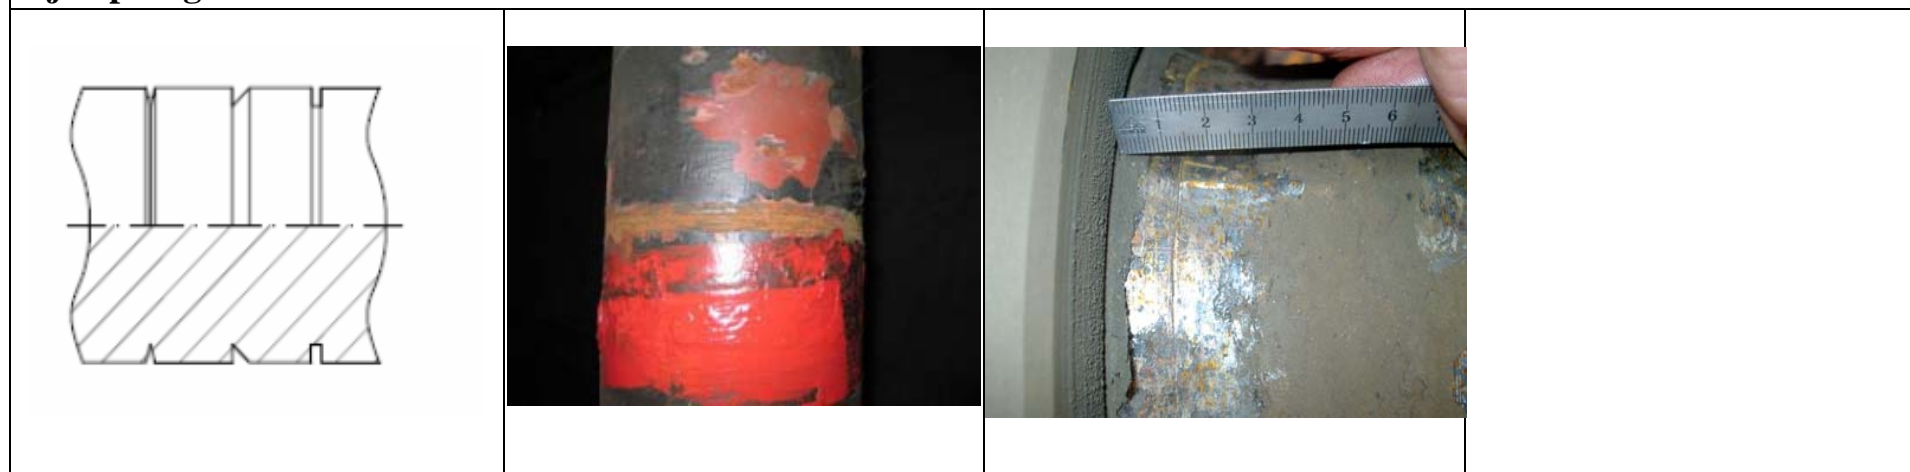
31 Daño mecánico – Ranura circunferencial con contornos afilados			Ejes con recubrimiento
Información principal:			
	Las ranuras se caracterizan por marcas circunferenciales afiladas y transiciones afiladas.		
	El daño mecánico del material base en forma de ranuras es inadmisibile.		
Decisión:			
	Comprobar qué parte del vagón ocasiona este daño y reparar inmediatamente.		
	Cesar en el servicio como:		Caso A
	Marcar un 1 en la columna “X” del registro del EVIC		X

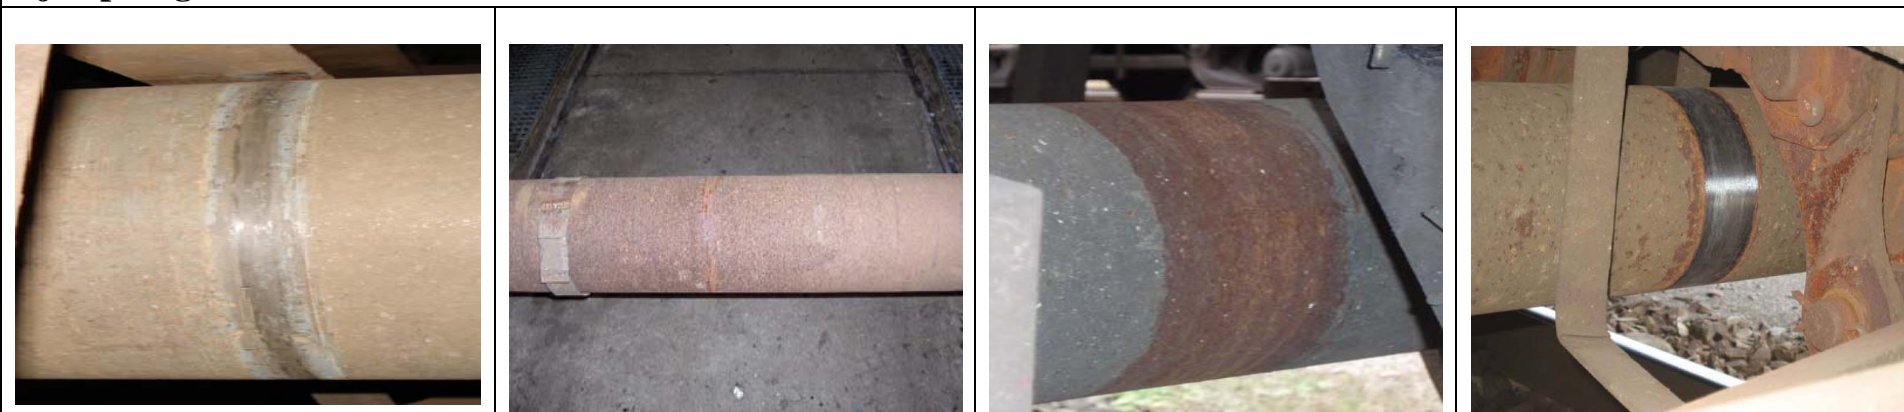
32 Daño mecánico – Ranura circunferencial con contornos suaves		Ejes con recubrimiento
Información principal:		
	Caracterizado por transiciones suaves en los bordes (GCU anexo 9, 1.6.2). Las huellas que surgen durante la operación (causadas por ejemplo por partes móviles de la timonería de freno) involucran daños en el recubrimiento anticorrosión.	
Decisión::		
	Comprobar qué parte del vagón ocasiona este daño y reparar inmediatamente.	
	Cesar en el servicio como	Caso B
	Si el daño en el material es >1mm en profundidad (según GCU)	Caso A
	Marcar 1 en la columna “X” del registro del EVIC	X

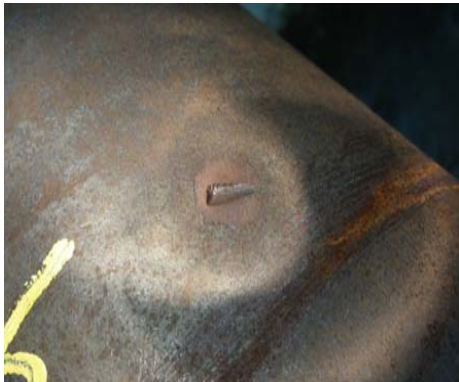
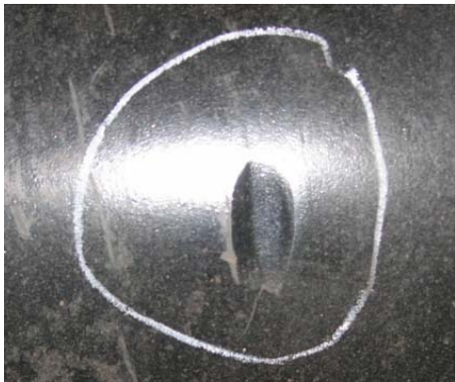
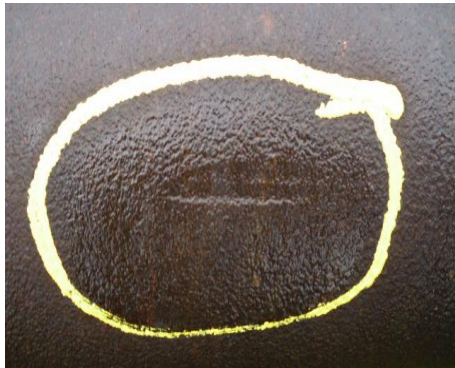
33 Daño mecánico – huellas de bordes afilados		Ejes con recubrimiento
Información principal:		
	Ocurren localmente y poseen bordes afilados/agudos.	
	Daños en el material base de esta forma son inadmisibles.	
Decisión:		
	Cesar en el servicio (de acuerdo con los criterios del GCU), como	Caso A
	Marcar 1 en la columna “ X ” del registro del EVIC	X

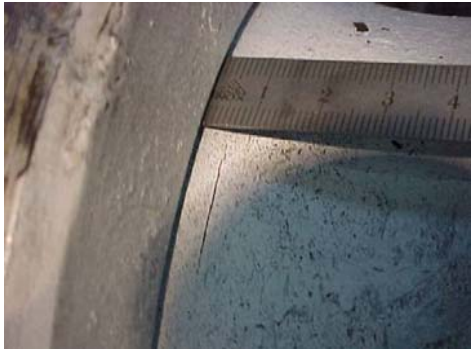
34 Daño mecánico – fisuras		Ejes con recubrimiento
Información principal:		
	Ocurren localmente y se caracterizan por líneas finas visibles.	
	Daños del material en esta forma son inadmisibles.	
Decisión:		
	Cesar en el servicio como	Caso A
	Marcar 1 en la columna “X” del registro del EVIC	X

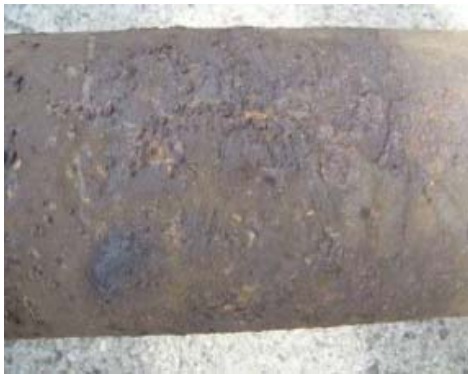
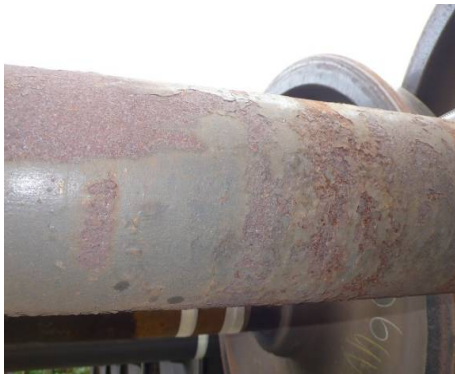
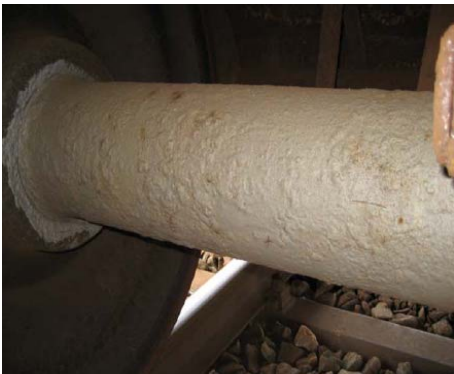
35 Daños en la superficie – áreas extensas y fuertemente oxidadas		Ejes con recubrimiento
Información principal:		
	Daños superficiales del material base con oxidación fuerte y generalizada son inadmisibles.	
Decisión:		
	Cesar en el servicio como	Caso B
	Marcar 1 en la columna “X” del registro del EVIC	X

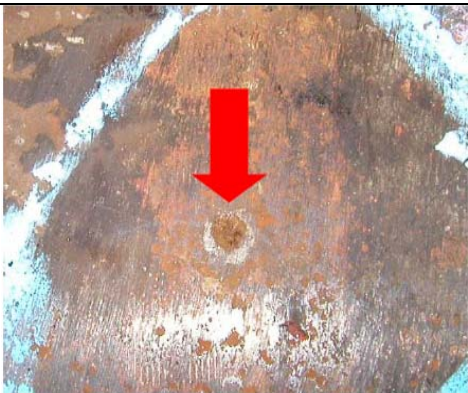
36 Daños en la superficie – Cicatrices profundas de corrosión e individuales		Ejes con recubrimiento
Información principal:		
	Daños en el material base en forma de corrosión local marcada (producida por ejemplo por efectos químicos) son inadmisibles.	
Decisión:		
	Cesar en el servicio como	Caso B
	Marcar 1 en la columna “X” del registro del EVIC	X

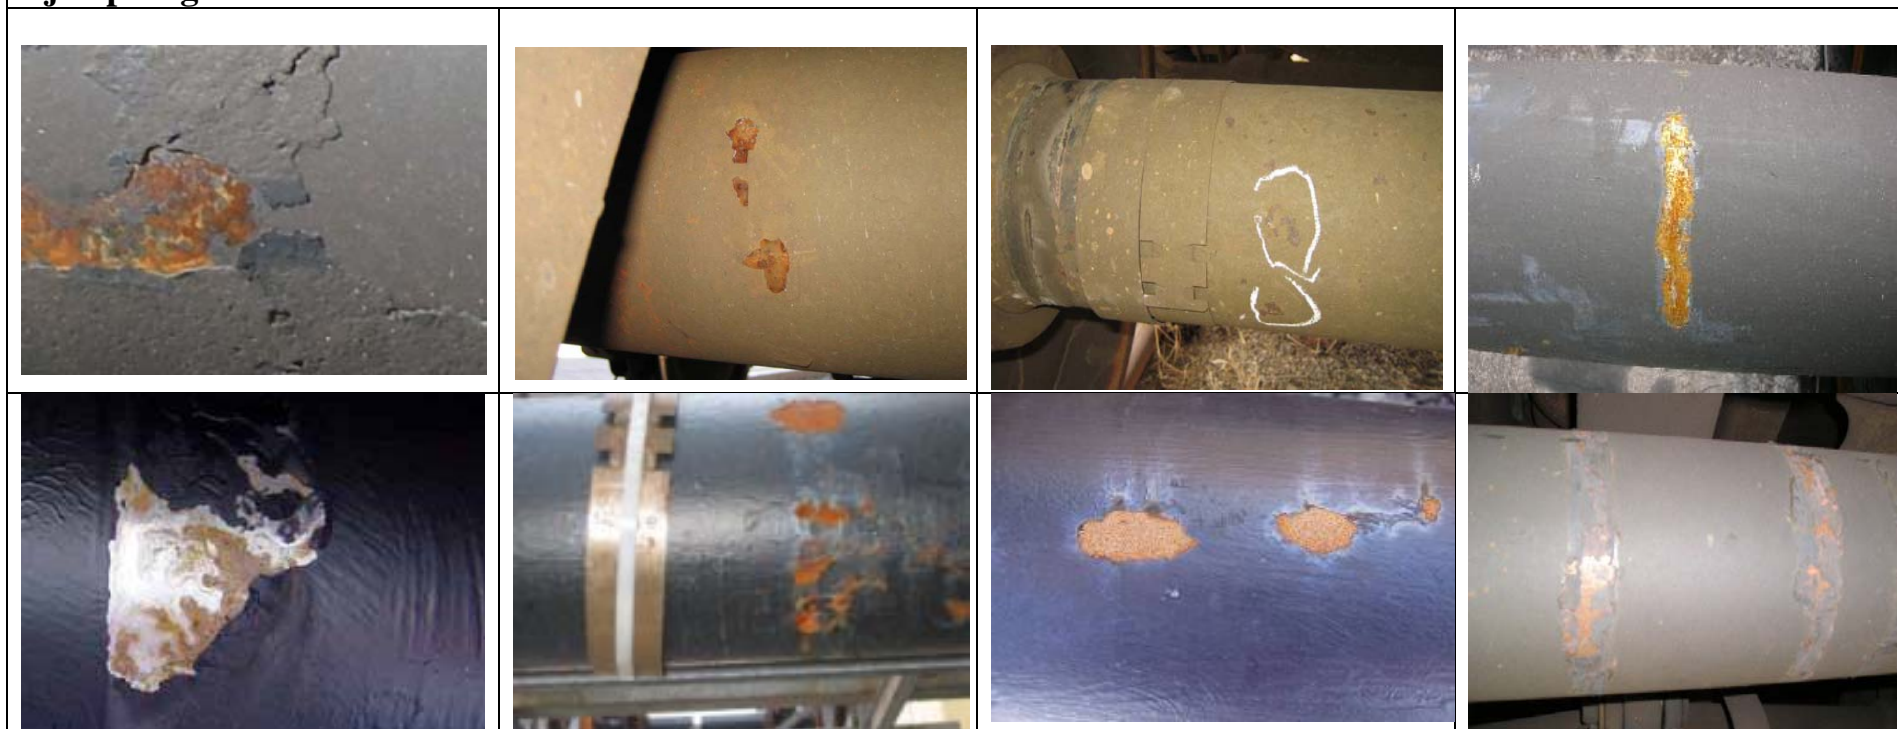
37 Daños en el recubrimiento – con o sin corrosión		Ejes con recubrimiento
Información principal:		
	Falta menor de recubrimiento, con corrosión o sin corrosión.	
Decisión:		
	Dejar en servicio como caso C y reparar eje in situ.	Caso C
	Marcar 1 en la columna “C” del registro del EVIC	C

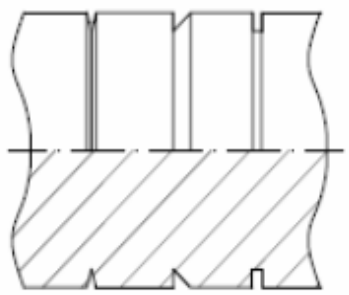
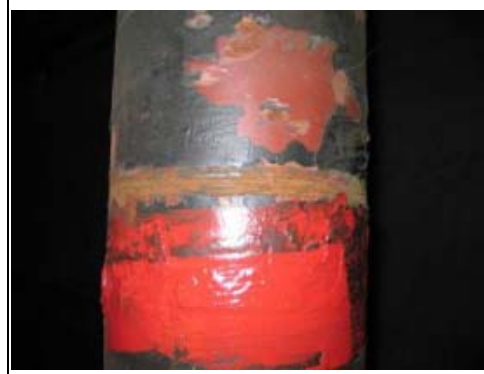
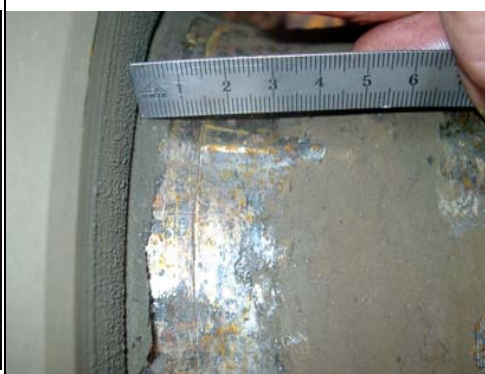
41 Daño mecánico – Ranura circunferencial con contornos afilados		Ejes sin recubrimiento
Información principal:		
	Las ranuras se caracterizan por marcas circunferenciales afiladas y transiciones afiladas.	
	El daño mecánico del material base en forma de ranuras es inadmisibile.	
Decisión:		
	Comprobar qué parte del vagón ocasiona este daño y reparar inmediatamente.	
	Cesar en el servicio como:	Caso A
	Marcar un 1 en la columna “X” del registro del EVIC	X

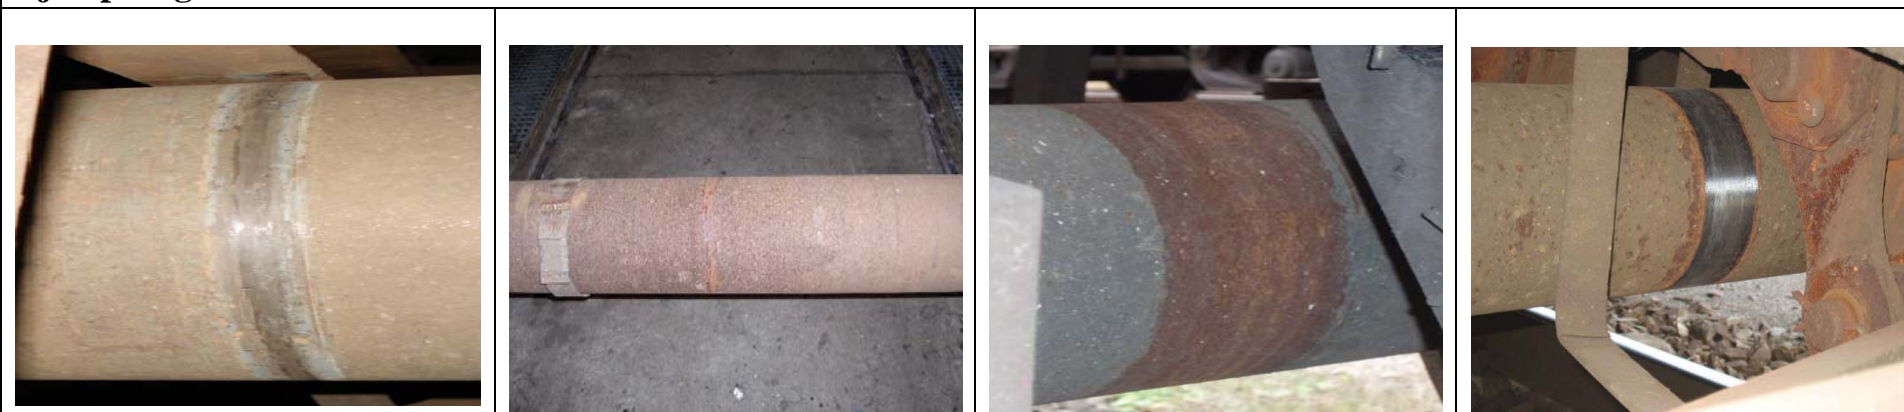
42 Daño mecánico – Ranura circunferencial con contornos suaves		Ejes sin recubrimiento
Información principal:		
	Caracterizado por transiciones suaves en los bordes (GCU anexo 9, 1.6.2). Las huellas que surgen durante la operación (causadas por ejemplo por partes móviles de la timonería de freno) involucran daños en el recubrimiento anticorrosión.	
Decisión::		
	Comprobar qué parte del vagón ocasiona este daño y reparar inmediatamente.	
	Cesar en el servicio como	Caso B
	Si el daño en el material es >1mm en profundidad (acc. GCU)	Caso A
	Marcar 1 en la columna “X” del registro del EVIC	X

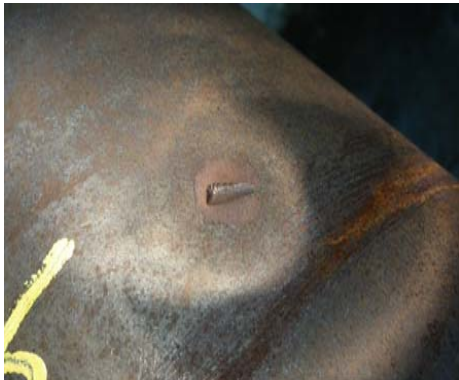
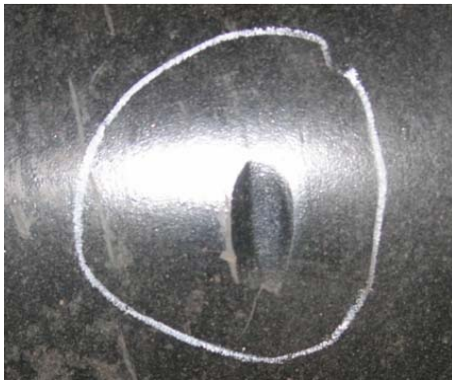
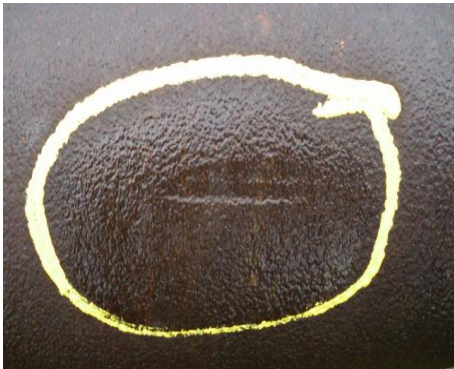
43 Daño mecánico – huellas de bordes afilados			Ejes sin recubrimiento
Información principal:			
	Ocurren localmente y poseen esquinas afiladas.		
	Daños en el material base de esta forma son inadmisibles.		
Decisión:			
	Cesar en el servicio como (de acuerdo con los criterios del GCU)		Caso A
	Marcar 1 en la columna “X” del registro del EVIC		X
Ejemplos gráficos:

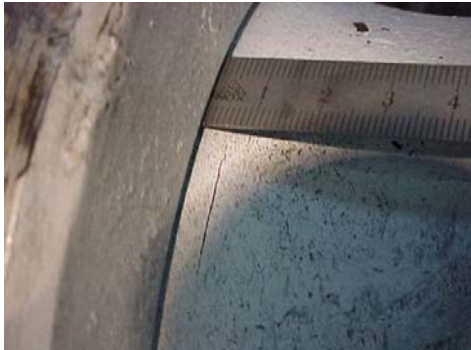
44 Daño mecánico – fisuras		Ejes sin recubrimiento
Información principal:		
	Ocurren localmente y se caracterizan por líneas finas visibles.	
	Daños del material en esta forma son inadmisibles.	
Decisión:		
	Cesar en el servicio como	Caso A
	Marcar 1 en la columna “X” del registro del EVIC	X

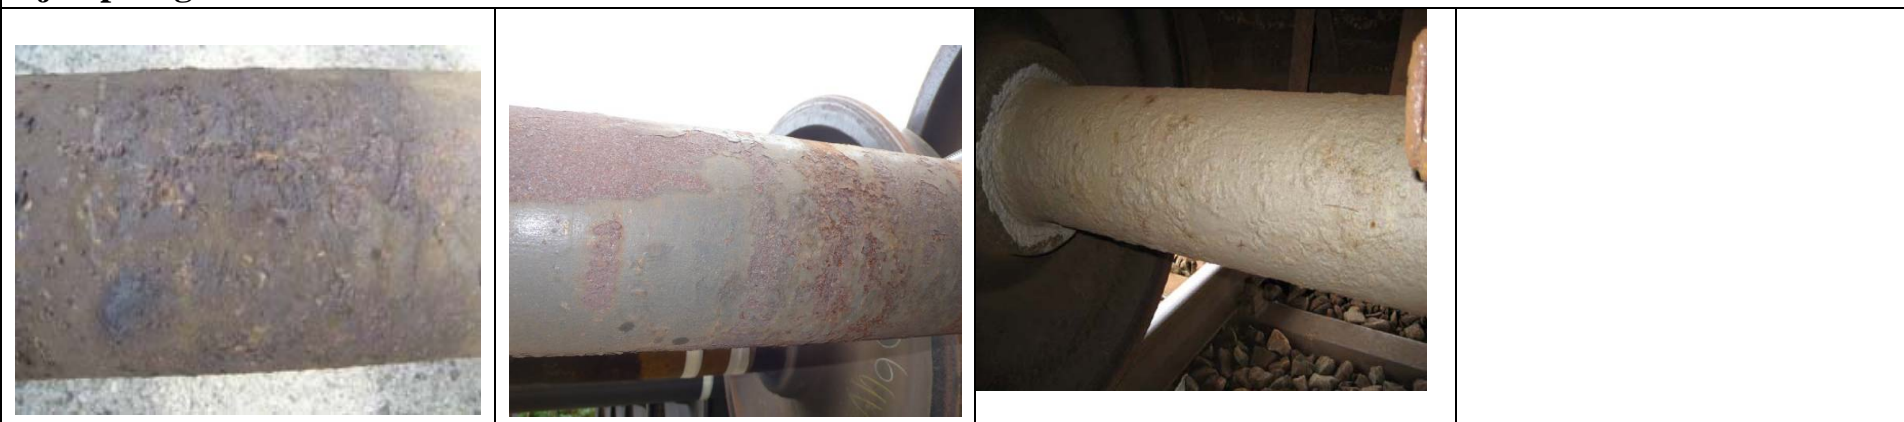
45 Daños en la superficie – áreas extensas y fuertemente oxidadas		Ejes sin recubrimiento
Información principal:		
	Daños superficiales del material base con oxidación fuerte y generalizada son inadmisibles.	
Decisión:		
	Cesar en el servicio como	Caso B
	Marcar 1 en la columna “X” del registro del EVIC	X

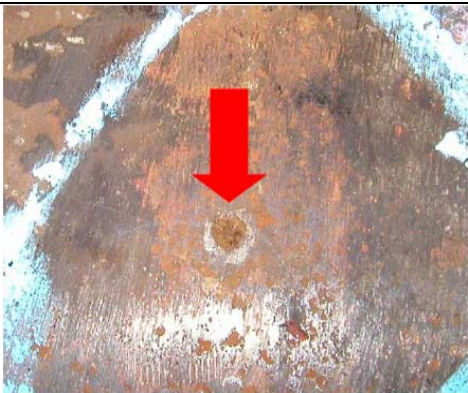
46 Daños en la superficie – Cicatrices profundas de corrosión e individuales		Ejes sin recubrimiento
Información principal:		
	Daños en el material base en forma de marcada corrosión local (resultante por ejemplo por efectos químicos) son inadmisibles.	
Decisión:		
	Cesar en el servicio	Caso B
	Marcar 1 en la columna “X” del registro del EVIC	X
