# EUROPÄISCHER SICHTPRÜFUNGSKATALOG (EVIC) FÜR GÜTERWAGENRADSATZWELLEN

Anzuwenden bei der betriebsnahen Instandhaltung von Güterwagen in  
Werkstätten

*Joint Sector Group für ERA Task Force über Güterwagen/ Radsatzinstandhaltung*

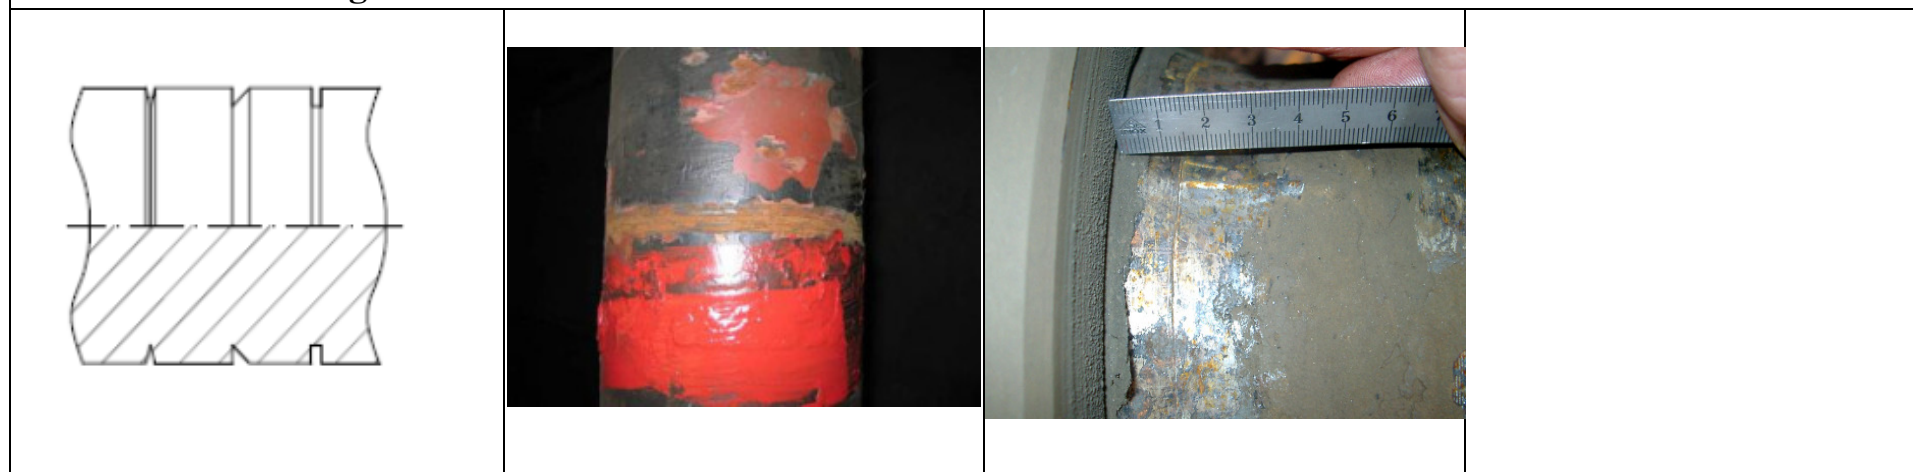
<b>31</b>	<b>Mechanische Beschädigung - scharfkantige umlaufende Rillen</b>	<b>Beschichtete Radsatzwellen</b>
<b>Besondere Informationen:</b>		
	Rillen zeichnen sich durch scharfkantige umlaufende Übergänge aus.	
	Mechanische Beschädigung des Basismaterials in Form von Rillen ist unzulässig.	
<b>Entscheidung:</b>		
	Am Wagen die Ursache für diese Beschädigung überprüfen und dementsprechend reparieren.	
	Aus dem Betrieb nehmen	<b>Fall A</b>
	Setze <b>1</b> in Spalte „X“ im EVIC Erfassungsblatt.	<b>X</b>

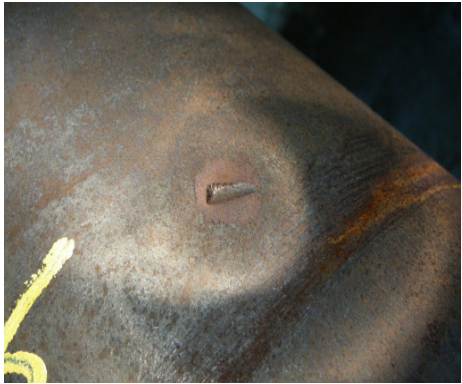
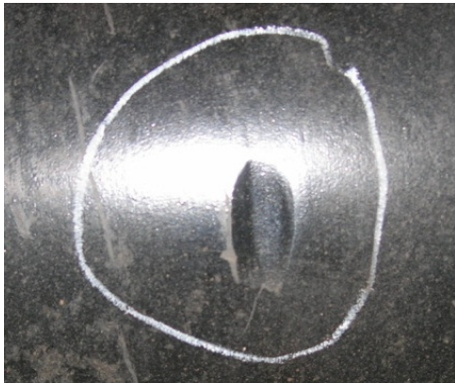
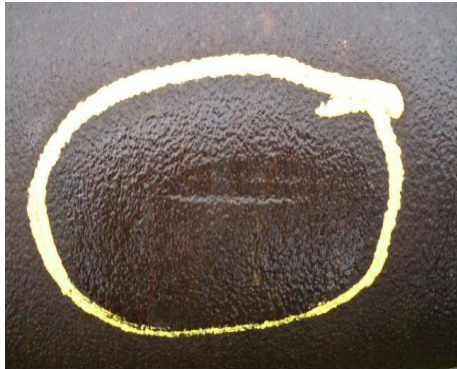
33 Mechanische Beschädigung - scharkantige Kerben		Beschichtete Radsatzwellen
Besondere Informationen:		
	Scharfkantige Kerben treten lokal auf charakterisieren sich durch scharfkantige Übergänge.	
	Mechanische Beschädigung des Basismaterials durch Kerben ist unzulässig.	
Entscheidungen:		
	Aus dem Betrieb nehmen entsprechend (entsprechend AVV Kriterien)	Fall A
	Setze 1 in Spalte „X“ im EVIC Erfassungsblatt.	X

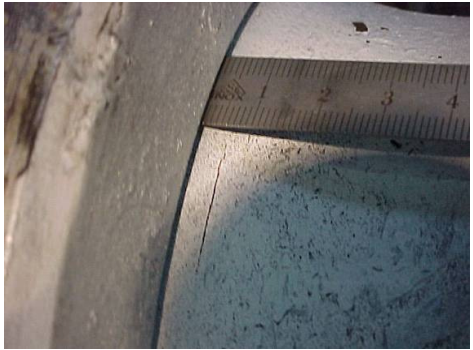
34 Mechanische Beschädigung - Risse		Beschichtete Radsatzwellen	
Besondere Informationen:			
	Risse treten lokal am Schaftmaterial (nicht in der Beschichtung) auf und sind sichtbar durch feine Linien.		
	Mechanische Beschädigung des Basismaterials in Form von Rissen ist unzulässig.		
Entscheidungen:			
	Aus dem Betrieb nehmen		Fall A
	Setze 1 in Spalte „X“ im EVIC Erfassungsblatt.		X

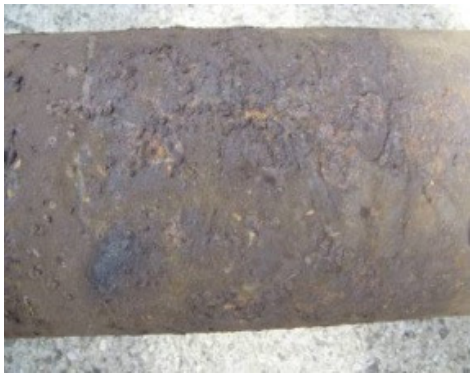
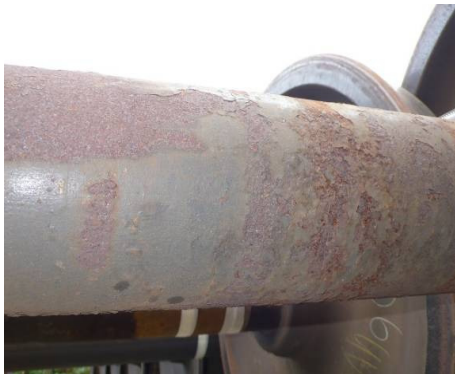
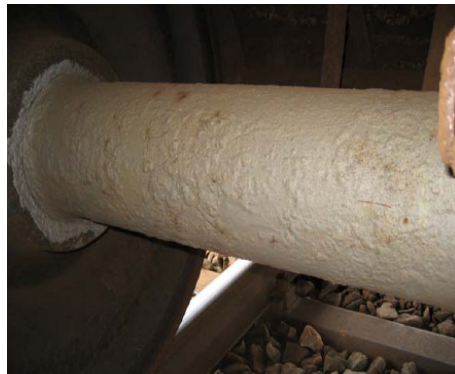
35 Oberflächenbeschädigung - großflächig und stark korrodierte Bereiche		Beschichtete Radsatzwellen	
Besondere Informationen:			
	Oberflächenbeschädigung des Basismaterials in Form von großflächigen und stark korrodierten Bereichen (alter Korrosionsschutz) ist unzulässig.		
Entscheidungen:			
	Aus dem Betrieb nehmen		Fall B
	Setze 1 in Spalte „X“ im EVIC Erfassungsblatt.		X

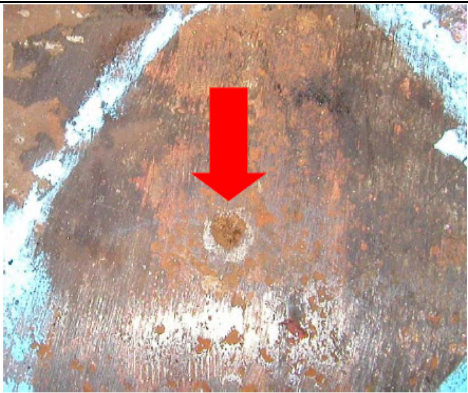
36 Oberflächenbeschädigung - vereinzelt, tiefe Korrosionsnarben		Beschichtete Radsatzwellen	
Besondere Informationen:			
	Oberflächenbeschädigung des Basismaterials in Form von markierten, lokalen Korrosionsnarben (hervorgehend aus z.B. chemischen Einflüssen) ist unzulässig.		
Entscheidungen:			
	Aus dem Betrieb nehmen		Fall B
	Setze 1 in Spalte „X“ im EVIC Erfassungsblatt.		X

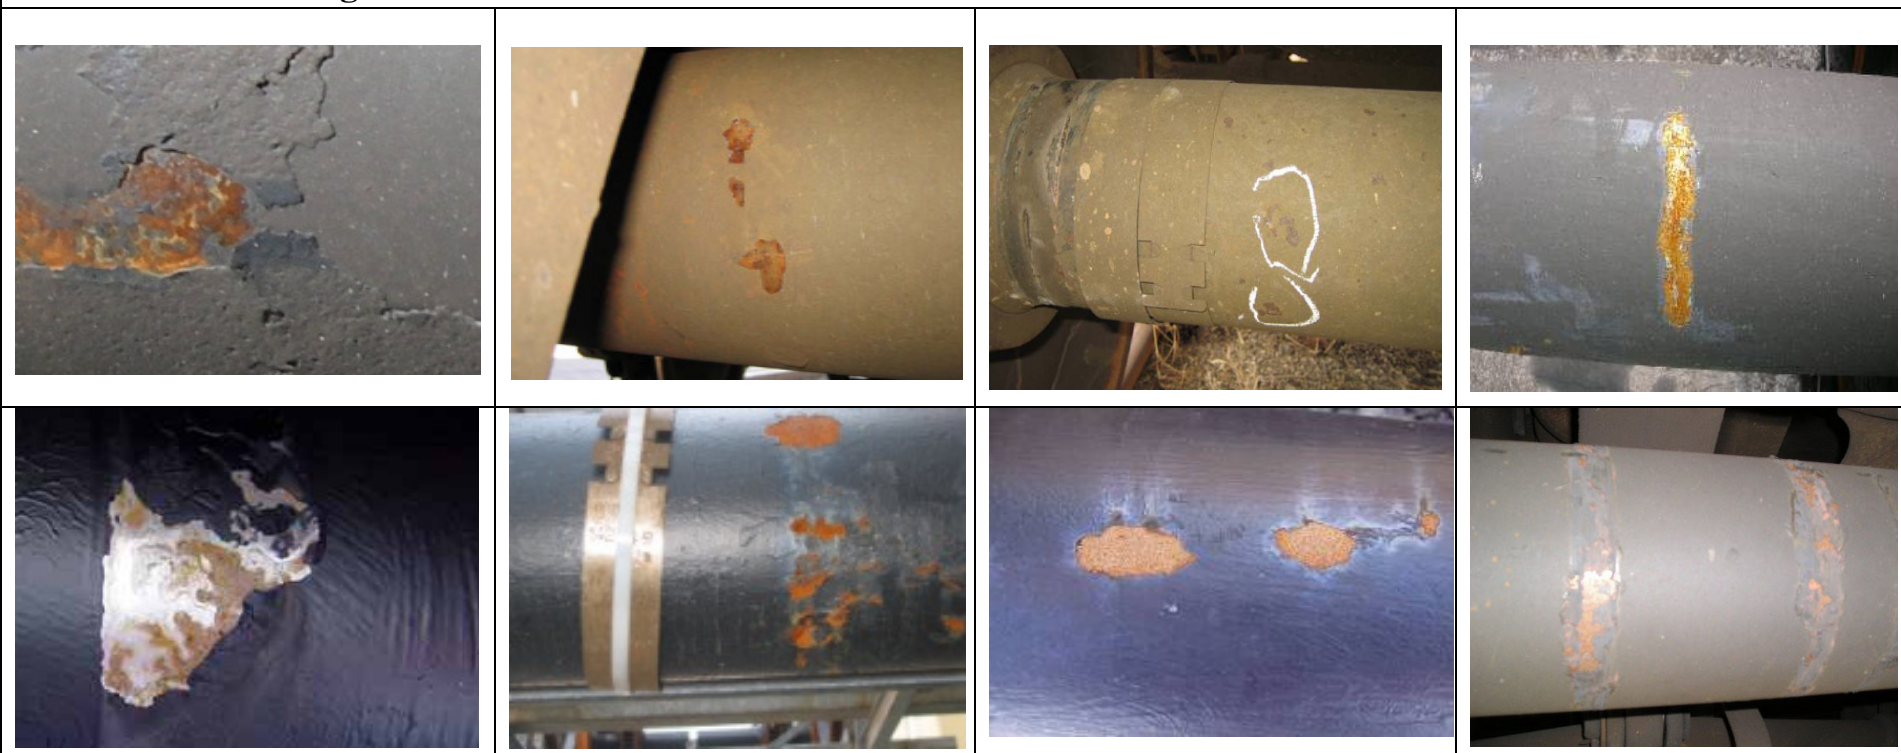
<b>37</b> Beschichtungsschäden - mit und ohne Korrosion	<b>Beschichtete Radsatzwellen</b>
<b>Besondere Informationen:</b>	
Geringfügige Mängel an der Antikorrosionsbeschichtung, mit oder ohne Korrosion.	
<b>Entscheidungen:</b>	
Im Betrieb lassen nach Fall C und/ oder den Schaden vor Ort am Radsatz beheben.	<b>Fall C</b>
Setze <b>1</b> in Spalte „C“ im EVIC Erfassungsblatt.	<b>C</b>

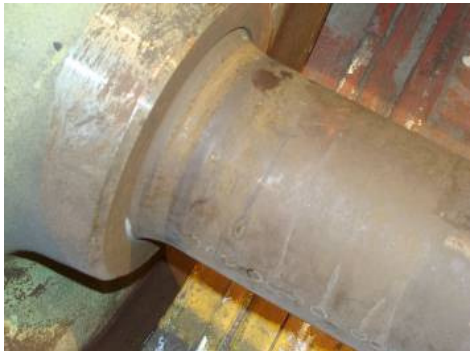
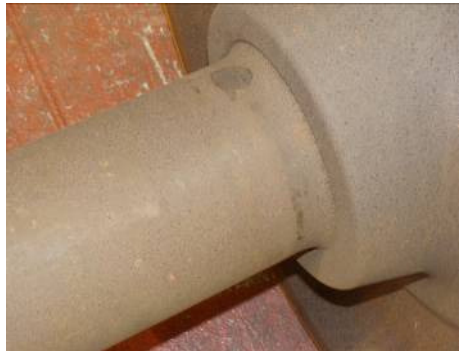
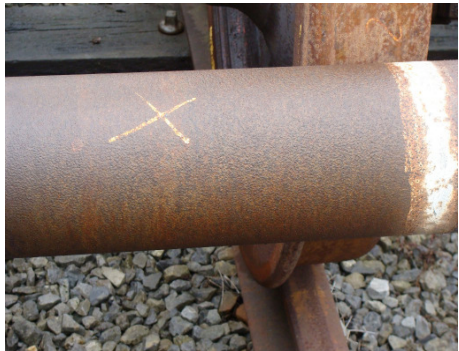
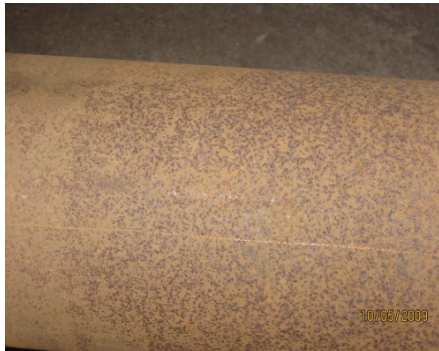
40 Keine Defekte – Zulässiges Oberflächenbild		Unbeschichtete Radsatzwellen
Besondere Informationen		
	Es gibt Instandhaltungsvorgaben, die keine Antikorrosionsbeschichtung vorschreiben. Radsatzwellen und Räder bleiben in diesen Fällen unbeschichtet und weisen eine dünne gleichmäßige Rostschicht an der Oberfläche im Betrieb auf.	
Entscheidungen:		
	Tief Korrosion ist nicht zu akzeptieren.	
	Radsätze “neuwertig”, “sehr gut”, “gut” und “akzeptable” im Betrieb lassen	
	Setze 1 in Spalte „OK“ im EVIC Erfassungsblatt.	OK

<b>Bildhafte Darstellung:</b>			
Neuwertig	Sehr gut	Gut	Akzeptable

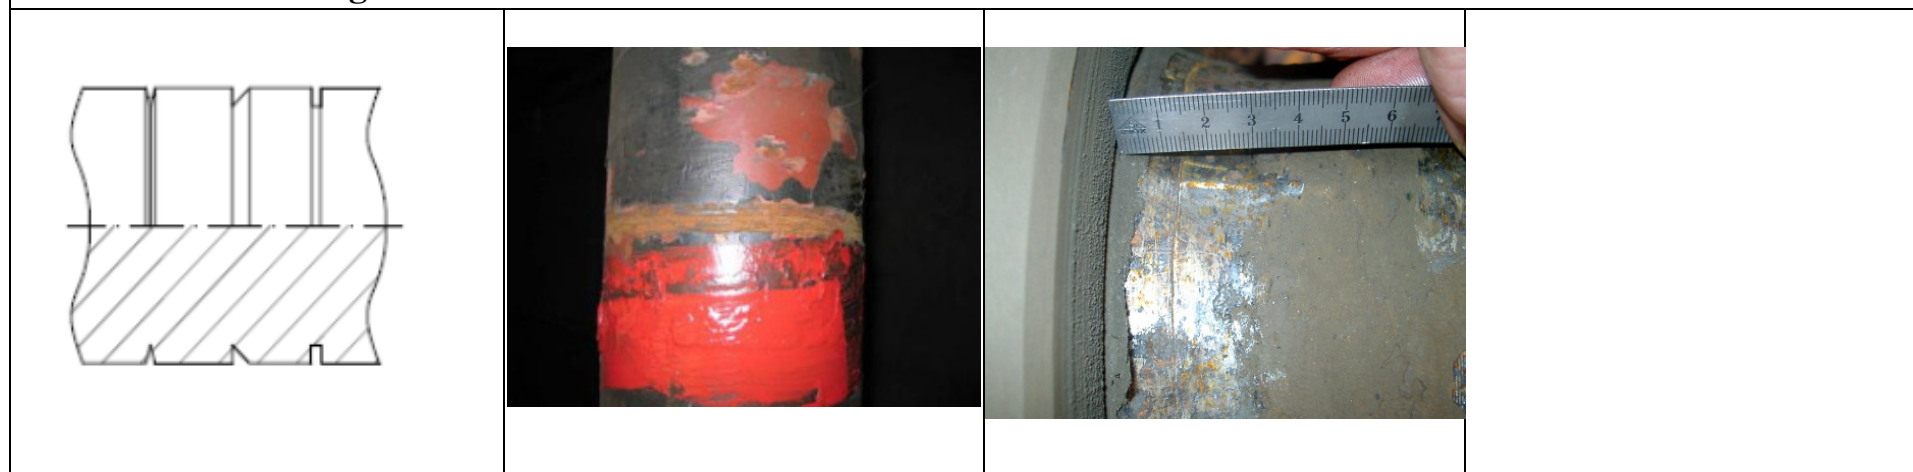
41 Mechanische Beschädigung - scharfkantige umlaufende Rillen		Unbeschichtete Radsatzwellen
Besondere Informationen:		
	Rillen zeichnen sich durch scharfkantige umlaufende Übergänge aus.	
	Mechanische Beschädigung des Basismaterials in Form von Rillen ist unzulässig.	
Entscheidungen:		
	Am Wagen die Ursache für diese Beschädigung überprüfen und dementsprechend reparieren.	
	Aus dem Betrieb nehmen	Fall A
	Setze 1 in Spalte „X“ im EVIC Erfassungsblatt.	X

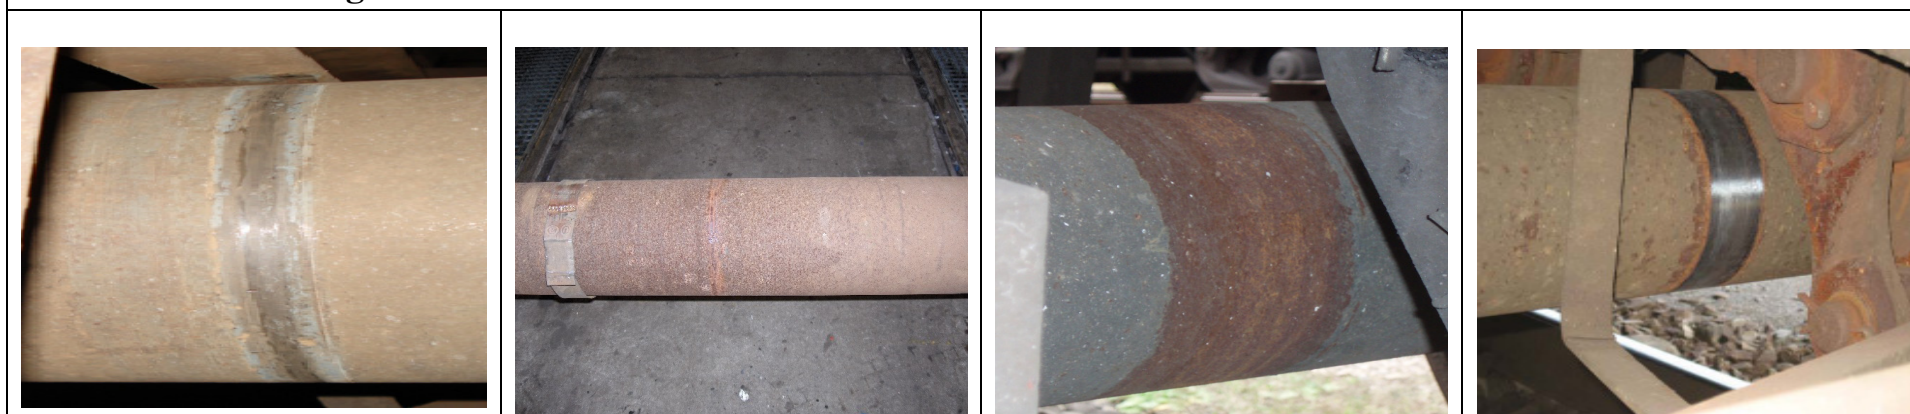
42	Mechanische Beschädigung - umlaufende Mulden mit sanften Übergängen	Unbeschichtete Radsatzwellen
Besondere Informationen:		
	Zeichnet sich durch sanfte Übergänge an den Kanten aus (AVV Anhang 9, 1.6.2). Vernarbung die im Betrieb entsteht (z.B. durch Bremshebelverbinder) führt zu einer Beschädigung des Antikorrosionsbeschichtung	
Entscheidungen:		
	Am Wagen die Ursache für diese Beschädigung überprüfen und dementsprechend reparieren.	
	Aus dem Betrieb nehmen entsprechend	Fall B
	Wenn die Beschädigung des Basismaterials > 1mm: (nach AVV)	Fall A
	Setze 1 in Spalte „X“ im EVIC Erfassungsblatt.	X

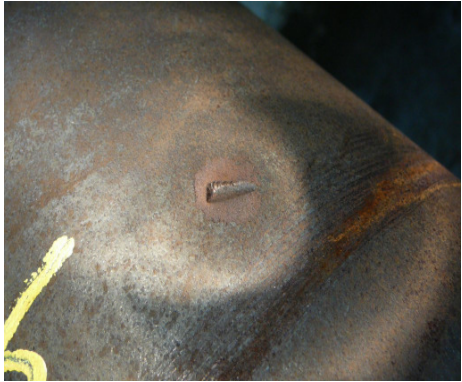
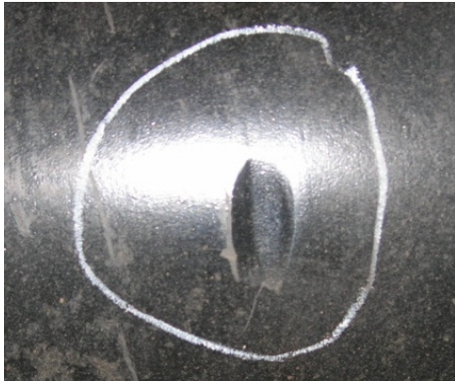
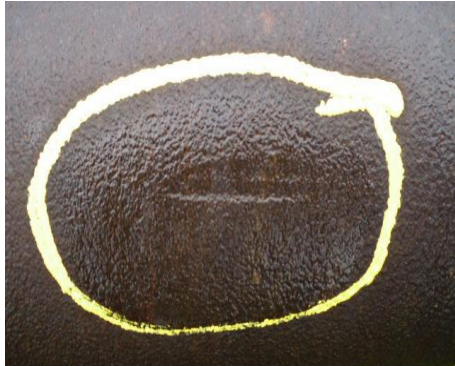
43 Mechanische Beschädigung - scharkantige Kerben		Unbeschichtete Radsatzwellen
Besondere Informationen:		
	Scharfkantige Kerben treten lokal auf charakterisieren sich durch scharfkantige Übergänge.	
	Mechanische Beschädigung des Basismaterials durch Kerben ist unzulässig.	
Entscheidungen:		
	Aus dem Betrieb nehmen entsprechend (entsprechend AVV Kriterien)	Fall A
	Setze 1 in Spalte „X“ im EVIC Erfassungsblatt.	X

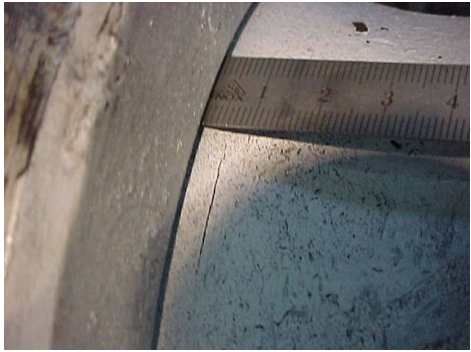
44 Mechanische Beschädigung – Risse		Unbeschichtete Radsatzwellen
Besondere Informationen:		
	Risse treten lokal am Schaftmaterial auf und sind sichtbar durch feine Linien.	
	Mechanische Beschädigung des Basismaterials in Form von Rissen ist unzulässig.	
Entscheidungen:		
	Aus dem Betrieb nehmen	Fall A
	Setze 1 in Spalte „X“ im EVIC Erfassungsblatt.	X

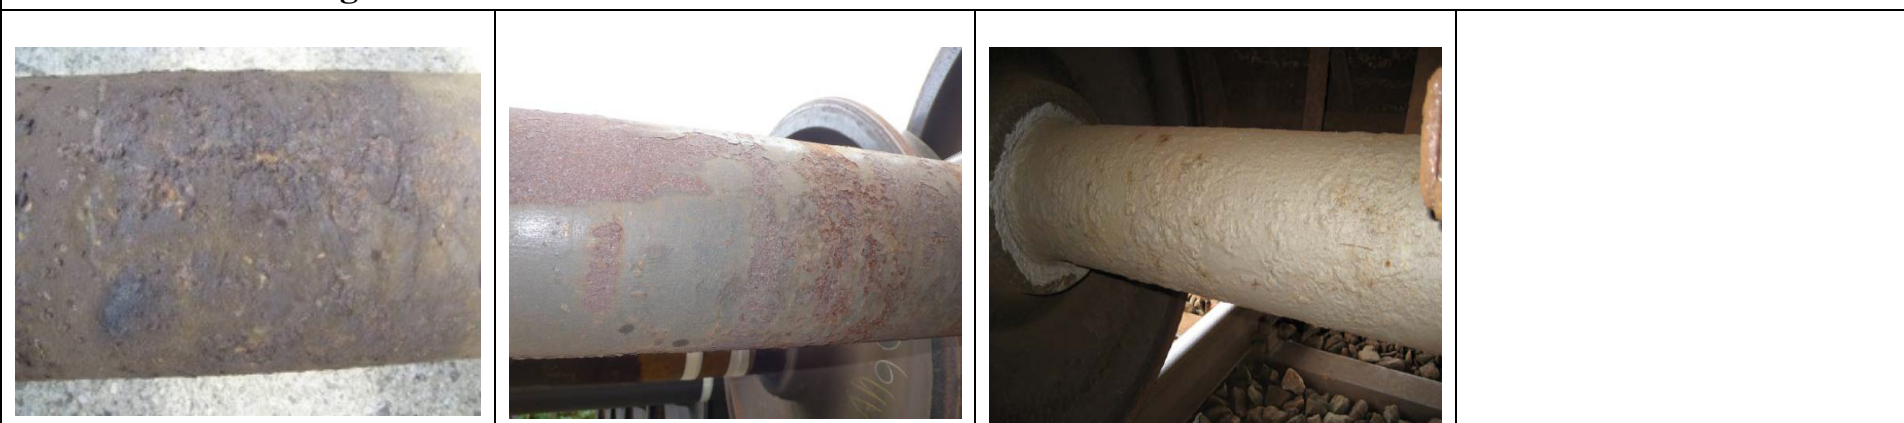
45 Oberflächenbeschädigung - großflächig und stark korrodierte Bereiche		Unbeschichtete Radsatzwellen
Besondere Informationen:		
	Oberflächenbeschädigung des Basismaterials in Form von großflächigen und stark korrodierten Bereichen (alter Korrosionsschutz) ist unzulässig.	
Entscheidungen:		
	Aus dem Betrieb nehmen	Fall B
	Setze 1 in Spalte „X“ im EVIC Erfassungsblatt.	X

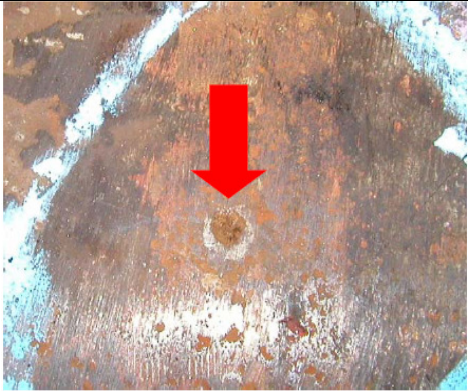
46 Surface damage – single, deeply pitted corrosion scars		Unbeschichtete Radsatzwellen
Besondere Informationen:		
	Oberflächenbeschädigung des Basismaterials in Form von markierten, lokalen Korrosionsnarben (hervorgehend aus z.B. chemischen Einflüssen) ist unzulässig.	
Entscheidungen:		
	Aus dem Betrieb nehmen	Fall B
	Setze 1 in Spalte „X“ im EVIC Erfassungsblatt.	X
