EUROPESE CATALOGUS VOOR VISUELE INSPECTIE VAN WAGENASSEN

CRITERIA VOOR GESCHILDERDE WAGENASSEN

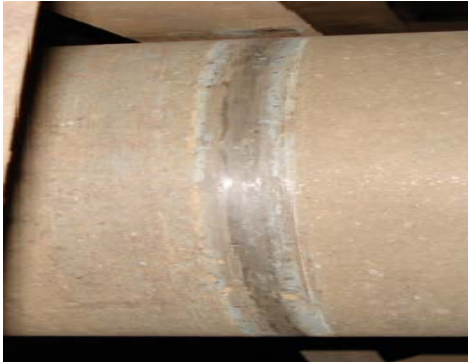
Illustraties:

32 Mechanische schade – omtrekgroeven met gladde kanten		Geschilderde assen
Vaststellingen en gevolgen :		
	Omtrekgroeven met gladde kanten (AGV bijlage 9, §1.6.2). Putten als gevolg van de exploitatie (bijv. veroorzaakt door slepende remhefbomen) leiden tot beschadiging van de antiroestlaag .	
Beslissing :		
	De oorzaak van de schade bepalen en herstellen .	
	Uit dienst nemen na lossen en/of bij terugkeer bindingswerkplaats	Geval B
	Indien schade aan het asmateriaal dieper dan 1mm: (cfr. AGV)	Geval A
	Noteer 1 in de kolom “ X ” van de EVIC lijst	X

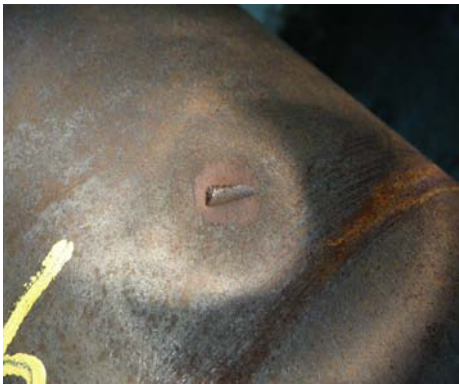
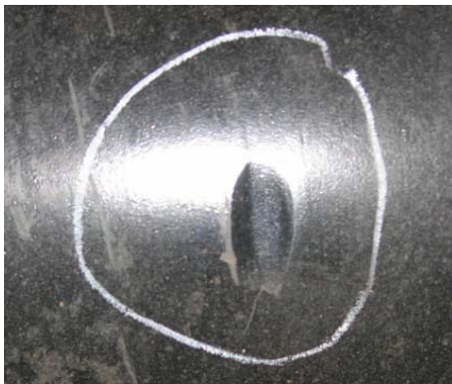
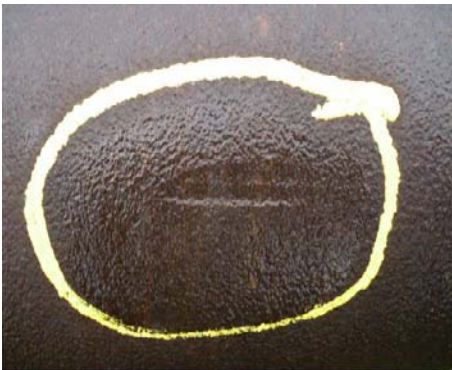
Illustraties :

33 Mechanische schade – scherpe kerven		Geschilderde assen
Vaststellingen en gevolgen :		
	Inkervingen met scherpe kanten.	
	Mechanische schade aan het asmateriaal in de vorm van kerven is onaanvaardbaar.	
Beslissing :		
	Uit dienst nemen (cfr AGV)	Geval A
	Noteer 1 in de kolom “ X ” van de EVIC lijst	X

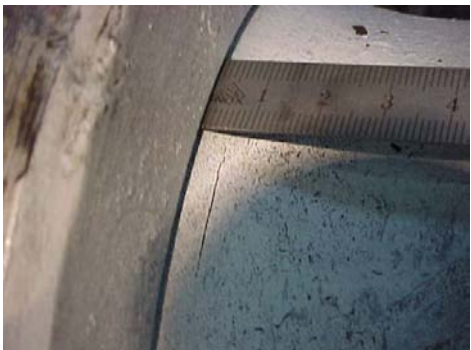
Illustratie:

34 Mechanische schade – barsten		Geschilderde assen
Vaststellingen en gevolgen :		
	Plaatselijke barsten gekenmerkt door zichtbare haarscheurtjes.	
	Mechanische schade aan het asmateriaal in de vorm van barsten is onaanvaardbaar.	
Beslissing :		
	Uit dienst nemen	Geval A
	Noteer 1 in de kolom “ X ” van de EVIC lijst	X

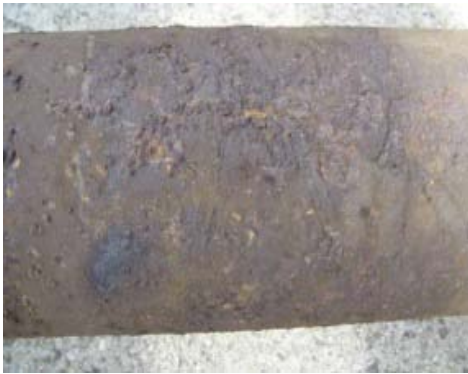
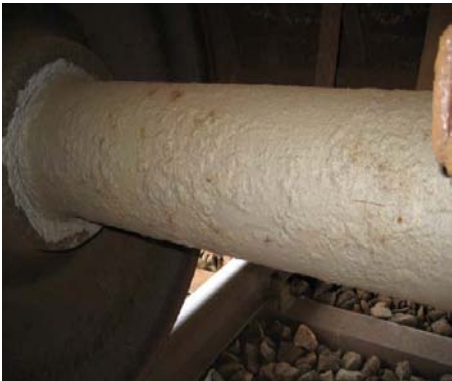
Illustraties:

35 Oppervlakteschade – grote en fel gecorrodeerde zones		Geschilderde assen
Vaststellingen en gevolgen :		
	Oppervlakteschade aan asmateriaal in de vorm van grote of fel gecorrodeerde zones (oude verflaag) is onaanvaardbaar.	
Beslissing :		
	Uit dienst nemen	Geval B
	Noteer 1 in de kolom “ X ” van de EVIC lijst	X

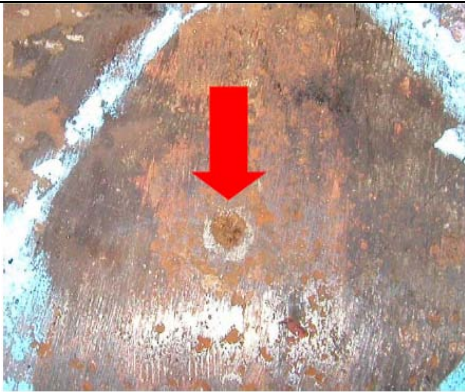
Illustratie :

36 Oppervlakteschade – plaatselijke diepe roestputten		Geschilderde assen
Vaststellingen en gevolgen :		
	Oppervlakteschade aan het asmateriaal in de vorm van plaatselijke roestputten (bijv. als gevolg van chemische inwerking) is onaanvaardbaar.	
Beslissing :		
	Uit dienst nemen	Geval B
	Noteer 1 in de kolom “ X ” van de EVIC lijst	X

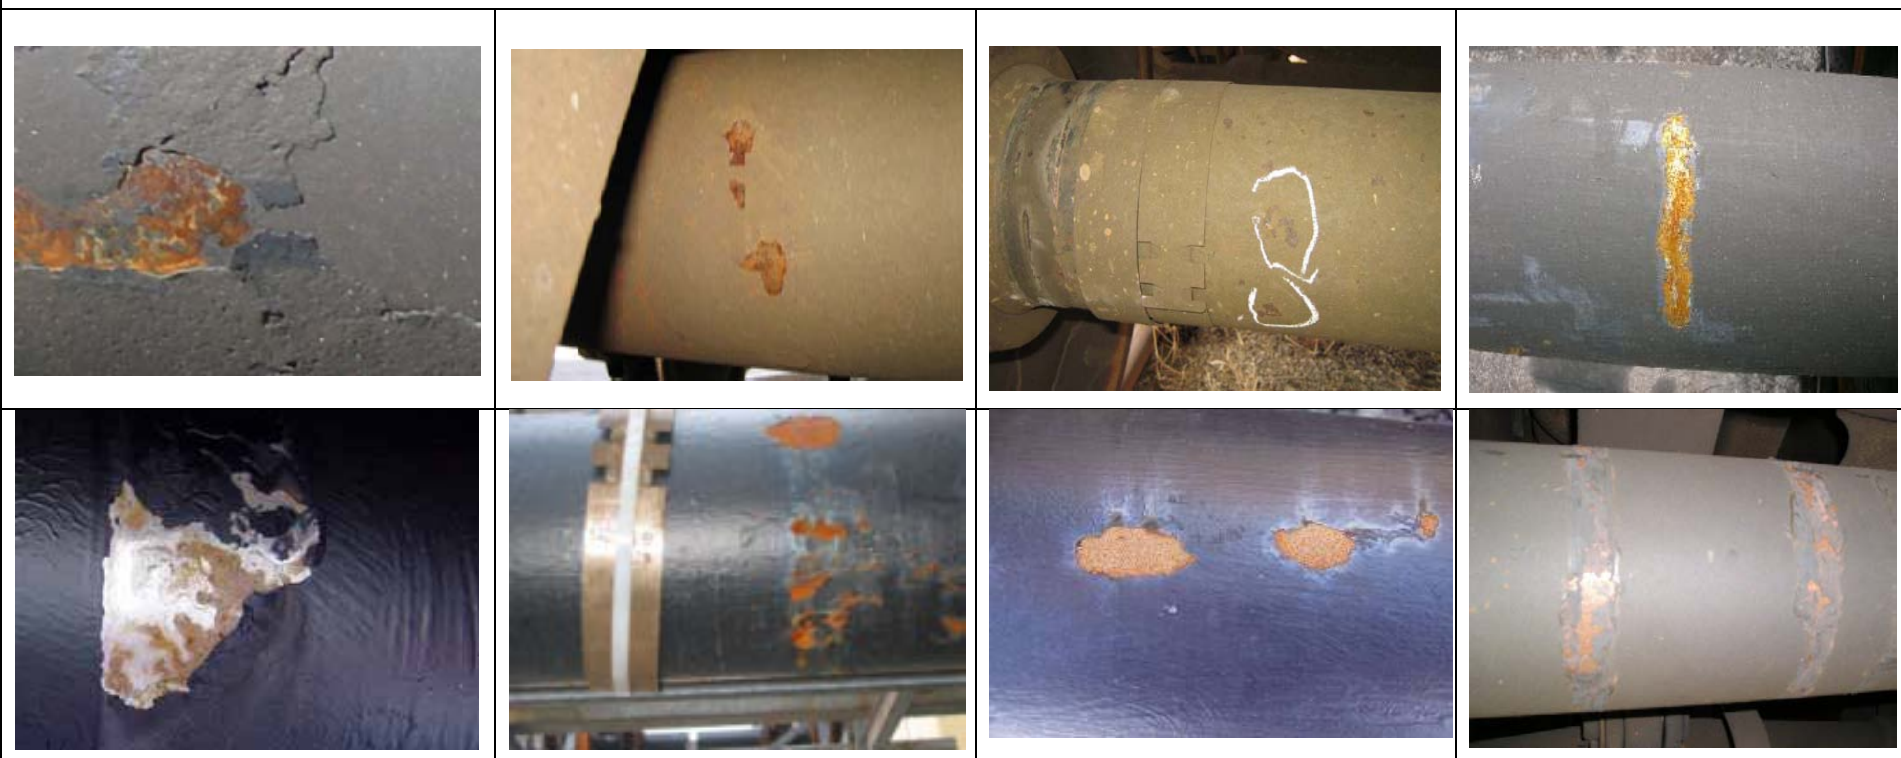
Illustraties:

37 Schade bescherm laag – met of zonder corrosie		Geschilderde assen
Vaststellingen en gevolgen :		
	Klein gebrek aan antiroestlaag , met of zonder corrosie.	
Beslissing :		
	In dienst houden	Geval C
	Noteer 1 in de kolom “C” van de EVIC lijst	C

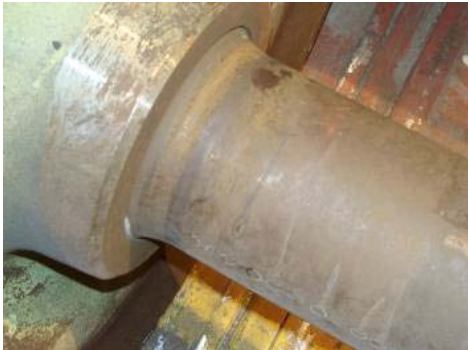
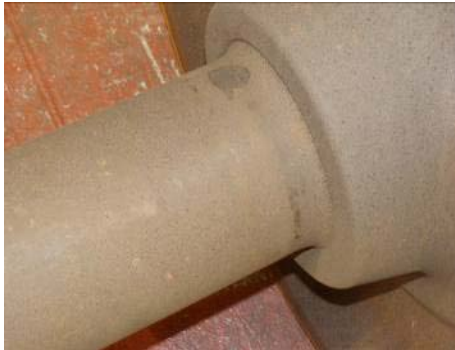
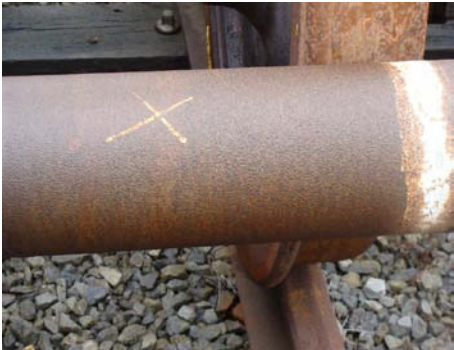
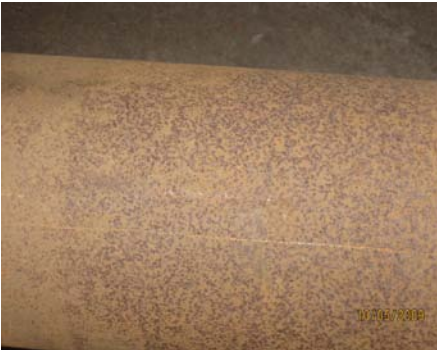
40 Aanvaardbaar uitzicht van het oppervlak		Niet geschilderde assen
Vaststellingen en gevolgen :		
	Er zijn gevallen waarin het onderhoudsplan geen antiroestbescherming oplegt. In die gevallen zijn de assen en wielen niet geschilderd en vertonen ze een eenvormige , fijne roestlaag.	
	Uit de feedback van de NMBS blijkt dat de toepassing van een dergelijk onderhoudsplan voor assen niet leidt tot asbreuk vanwege metaalmoeheid.	
Beslissing :		
	Diepe corrosie is onaanvaardbaar.	
	De assen met : “als nieuw”, “zeer goed”, “goed” en “aanvaardbaar” blijven in dienst.	
	Noteer 1 in de kolom “ ok ” van de EVIC lijst.	OK

Illustraties:			
Als nieuw	Zeer goed	Goed	Aanvaardbaar

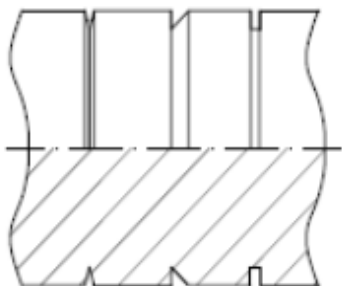
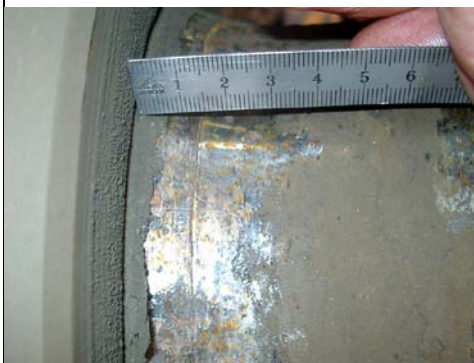
Illustraties :

41 Mechanische schade – omtrekgroeven met scherpe kanten		Niet geschilderde assen
Vaststellingen en gevolgen :		
	Omtrekgroeven met scherpe kanten.	
	Mechanische schade aan het asmateriaal in de vorm van scherpe groeven is onaanvaardbaar.	
Beslissing :		
	De oorzaak van de schade bepalen en herstellen	
	Terstond uit dienst nemen	Geval A
	noteer 1 in de kolom “ X ” van de EVIC lijst	X

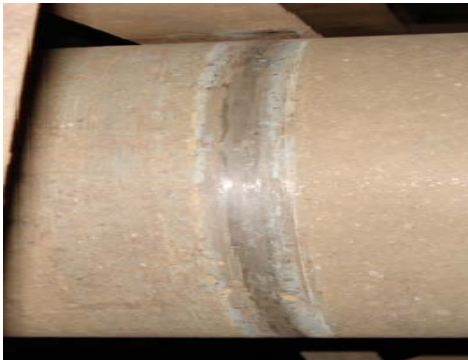
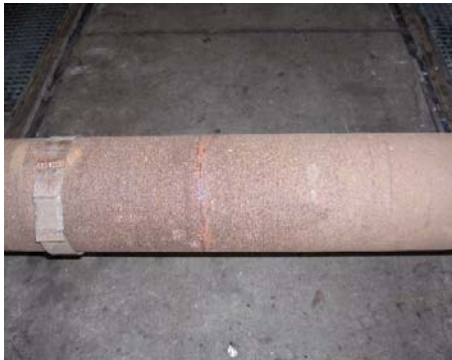
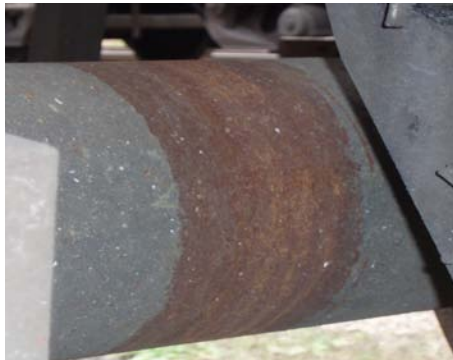
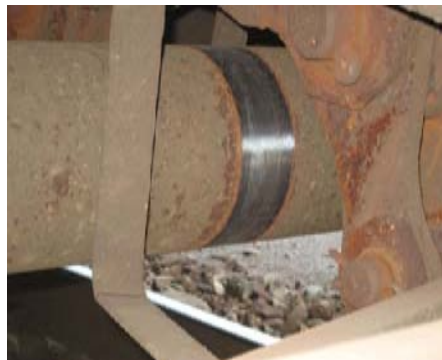
Illustraties :

42 Mechanische schade – omtrekgroeven met gladde kanten		Niet geschilderde assen
Vaststellingen en gevolgen :		
	Omtrekgroeven met gladde kanten (AGV bijlage 9 , §1.6.2) Putten als gevolg van de exploitatie (bijv. veroorzaakt door slepende remhefbomen) leiden tot beschadiging van de antiroestlaag.	
Beslissing :		
	De oorzaak van de schade bepalen en herstellen	
	Uit dienst nemen na lossen en/of bij terugkeer in bindingswerkplaats	Geval B
	Indien schade aan het asmateriaal dieper dan > 1mm: (cfr. AGV)	Geval A
	Noteer 1 in de kolom “ X ” van de EVIC lijst	X

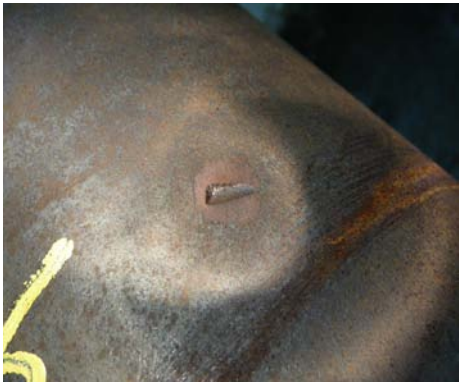
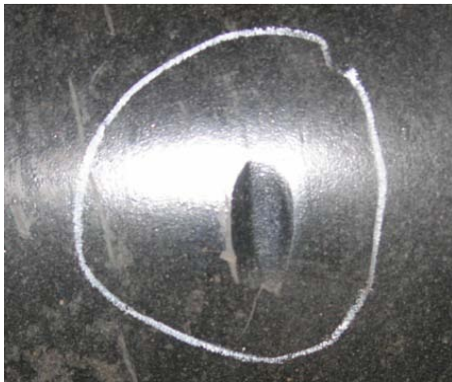
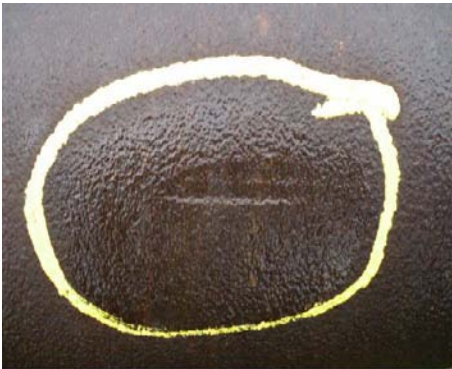
Illustraties:

43 Mechanische schade – diepe kerven		Niet geschilderde assen
Vaststellingen en gevolgen :		
	Inkervingen met scherpe kanten.	
	Mechanische schade aan het asmateriaal in de vorm van kerven is onaanvaardbaar.	
Beslissing :		
	Uit dienst nemen (cfr. AGV)	Geval A
	Noteer 1 in de kolom “X” van de EVIC lijst	X

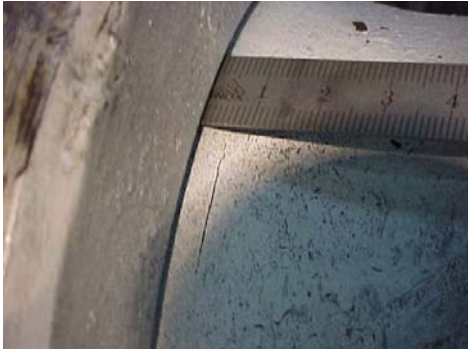
Illustratie:

44 Mechanische schade – barsten		Niet geschilderde assen
Vaststellingen en gevolgen :		
	Plaatselijke barsten gekenmerkt door zichtbare haarscheurtjes.	
	Mechanische schade aan het asmateriaal in de vorm van barsten is onaanvaardbaar.	
Beslissing :		
	Uit dienst nemen	Geval A
	Noteer 1 in de kolom “X” van de EVIC lijst	X

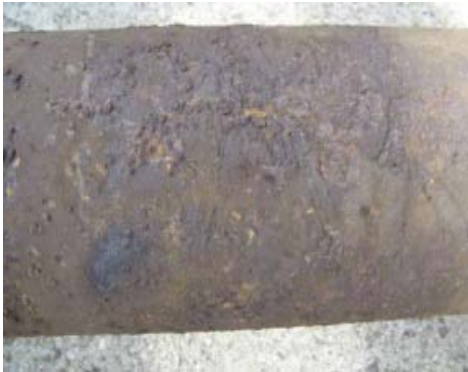
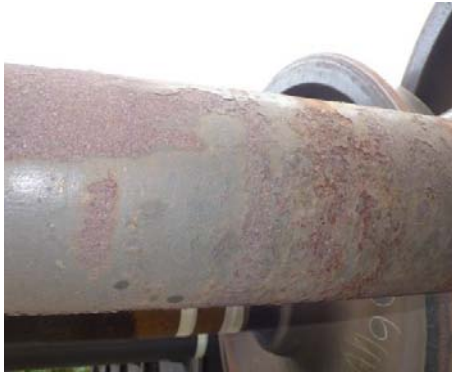
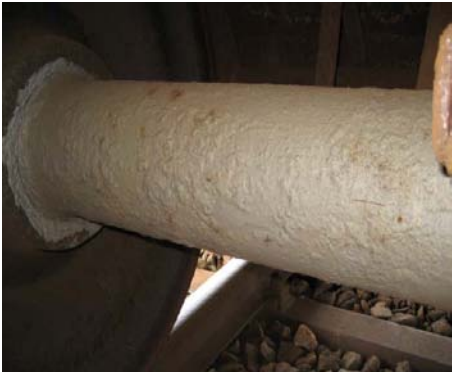
Illustraties :

45 Oppervlakteschade – grote en fel gecorrodeerde zones		Niet geschilderde assen
Vaststellingen en gevolgen :		
	Oppervlakteschade aan asmateriaal in de vorm van grote of fel gecorrodeerde zones is onaanvaardbaar.	
Beslissing :		
	Uit dienst nemen	Geval B
	Noteer 1 in de kolom “X” van de EVIC lijst	X

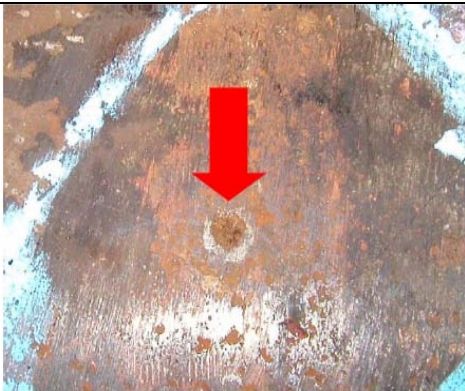
Illustratie:

46 Oppervlakteschade – plaatselijke diepe roestputten		Niet geschilderde assen
Vaststellingen :		
	Oppervlakteschade aan het asmateriaal in de vorm van plaatselijke roestputten (bijv. als gevolg van chemische inwerking) is onaanvaardbaar.	
Beslissing :		
	Uit dienst nemen	Geval B
	noteer 1 in de kolom “X” van de EVIC lijst	X
